# Relatório de exposição ao vento — Biopark (Engenharia e Smart Farm)

Gerado em 2026-10-22 por agente de IA (Claude) com imagens de rua do Mapillary. Schadler Tech · Ventos de Toledo.

**\*\*Relatório técnico preliminar: exposição a vento de SSW, Biopark (Engenharia e Smart Farm)\*\***

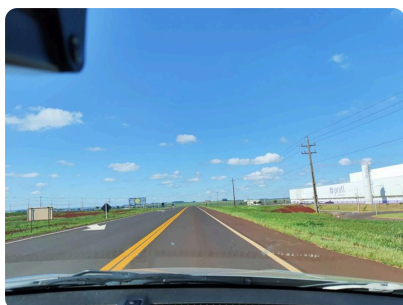
Imagem 1 · 0 m · [Mapillary](#)

- Imagem 1 (0 m): rodovia de pista simples com faixa dupla amarela e acostamento. À direita há um galpão industrial branco com a marca "Prati" e um silo/tanque cilíndrico. Há poste de concreto com fiação, placa de sinalização (seta) e um outdoor ao fundo. O terreno ao redor é plano e aberto, com gramado e solo exposto.

- Galpão industrial com cobertura leve e tanque/silo (imagem 1).

1. Inspecionar a fixação de telhas, cumeeiras e fechamentos laterais das edificações do local, com prioridade para a face voltada a SSW.

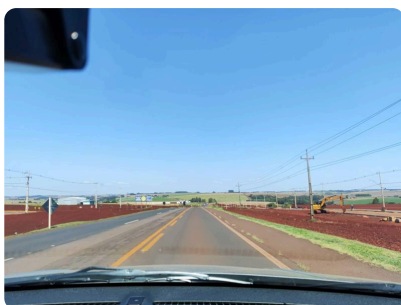
Imagem 2 · 250 m · [Mapillary](#)

- Imagem 2 (250 m): grande área de solo vermelho exposto, com terraplenagem e escavadeira em operação à direita. Há postes com fiação dos dois lados, placa de advertência e um outdoor ao fundo. Há um galpão baixo ao longe, à esquerda.

- O solo exposto e a terraplenagem podem gerar poeira e material solto. Materiais e equipamentos de obra a montante podem ser afetados por rajadas.

- Estruturas e máquinas em obra, com possível material solto (imagem 2).

3. Organizar o canteiro: armazenar materiais leves, lonas e entulho, e amarrar ou proteger o que for temporário.
4. Avaliar com concessionária e prefeitura as árvores altas e a fiação próximas à rodovia, em especial no trecho da imagem 5.
5. Controlar a erosão e a poeira do solo exposto, por exemplo com cobertura vegetal.
6. Definir procedimento para suspender atividades de risco (içamento, trabalho em altura) em alerta meteorológico.

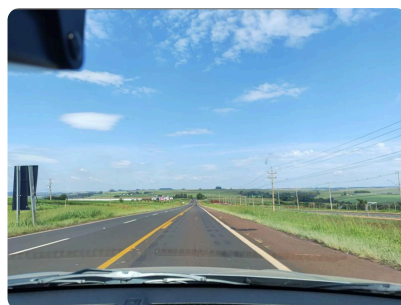
Imagem 3 · 500 m · [Mapillary](#)

- Imagem 3 (500 m): trecho em leve declive, com visão ampla e aberta do relevo ondulado. Há postes alinhados, uma placa de grande formato com a face traseira voltada para a câmera (à esquerda) e fiações. Há construções pequenas ao longe. Não há barreira arbórea relevante.

- Os galpões e o relevo ondulado (imagem 3) podem causar turbulência local. Não há como confirmar sua influência pelas imagens.

2. Verificar ancoragem e estrutura de outdoors e placas próximos, e comunicar aos responsáveis

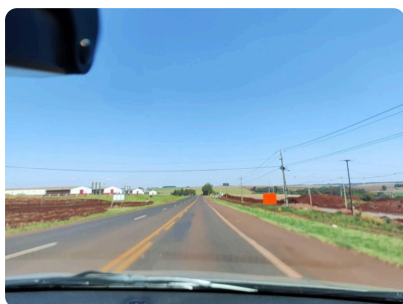
Imagem 4 · 800 m · [Mapillary](#)

- Imagem 4 (800 m): à esquerda, aviários (galpões brancos com telhado de duas águas) e dois

silos metálicos. À direita há solo exposto, um painel laranja de grande formato e postes com fiação. Há um grupo de árvores ao fundo.

- Aviários com telhados leves e silos metálicos (imagem 4).

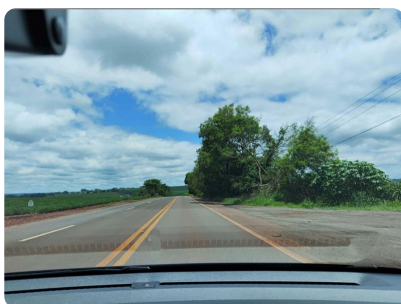
Imagem 5 · 1200 m · [Mapillary](#)

- Imagem 5 (1200 m): árvores altas e densas à direita, próximas à pista, algumas com copa inclinada em direção à rodovia. Há fiação passando ao lado. À esquerda há lavoura baixa. O céu está nublado.

- Árvores altas próximas à pista, com copa inclinada (imagem 5). Não é possível avaliar seu estado fitossanitário por imagem.

- Árvores densas a 1200 m (imagem 5) e o pequeno grupo de árvores a 800 m (imagem 4) oferecem proteção local, mas distante e limitada.
