LAUDO TÉCNICO DE ENGENHARIA

# Ruína da cobertura do hangar da Prati-Donaduzzi no Aeroporto Municipal Luiz Dal Canalle Filho, Toledo/PR, no vendaval de 29 de setembro de 2026

*Causa, dinâmica do colapso, aproveitamento da estrutura remanescente e diretrizes de  
reconstrução*

**Vistoria:** 09/10/2026    **Emissão:** 15/10/2026

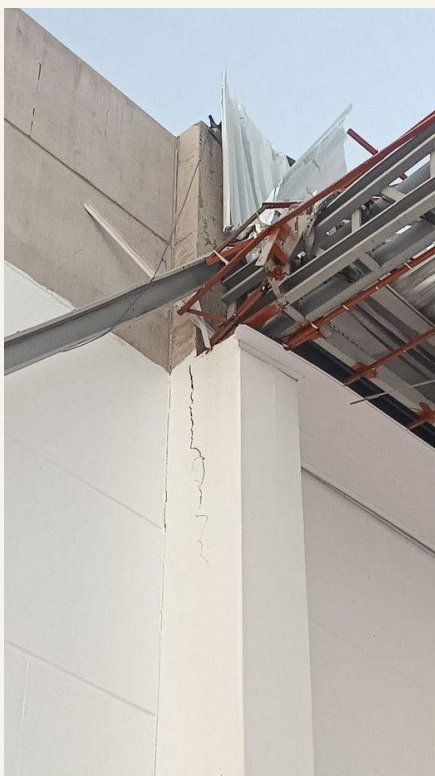
Importa registrar o que esse achado **não** permite concluir. As Fotografias 04 e 05, recebidas da contratante em 30/09/2026, já mostram fissura vertical na cabeça de um pilar logo abaixo do apoio da cobertura. Sem ensaio, não é possível afirmar que todas as fissuras de cabeça de pilar hoje visíveis nasceram no evento, nem excluir que alguma delas seja anterior. O que é possível afirmar, e basta ao diagnóstico, é que **o padrão geométrico das fissuras é o do fendilhamento por força de arrancamento**, e não o de retração, de recalque ou de flexão do pilar.

**Fotografia 04** — Fissura vertical na cabeça de pilar, logo abaixo do apoio da cobertura. Registro recebido da contratante em 30/09/2026.

**Análise técnica:** A fissura nasce junto ao apoio e desce pela face do elemento, com traçado vertical e abertura decrescente para baixo. Acima, veem-se as treliças deslocadas, em cor de fundo anticorrosivo alaranjado, e as terças claras, apoiadas sobre a borda da placa. O traçado vertical, partindo do ponto de introdução de carga, é a assinatura geométrica do fendilhamento por força concentrada, e não de retração, que produziria traçado irregular, nem de recalque, que produziria traçado inclinado.

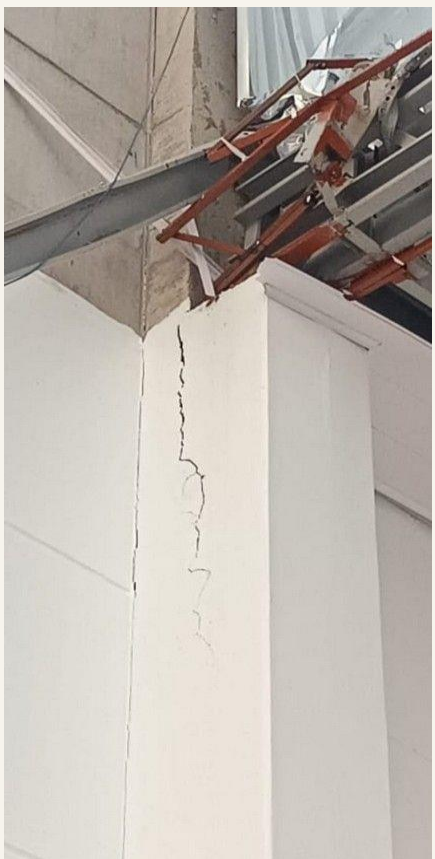
**Fotografia 05** — Aproximação da mesma fissura da Fotografia 04. Registro recebido da contratante em 30/09/2026.

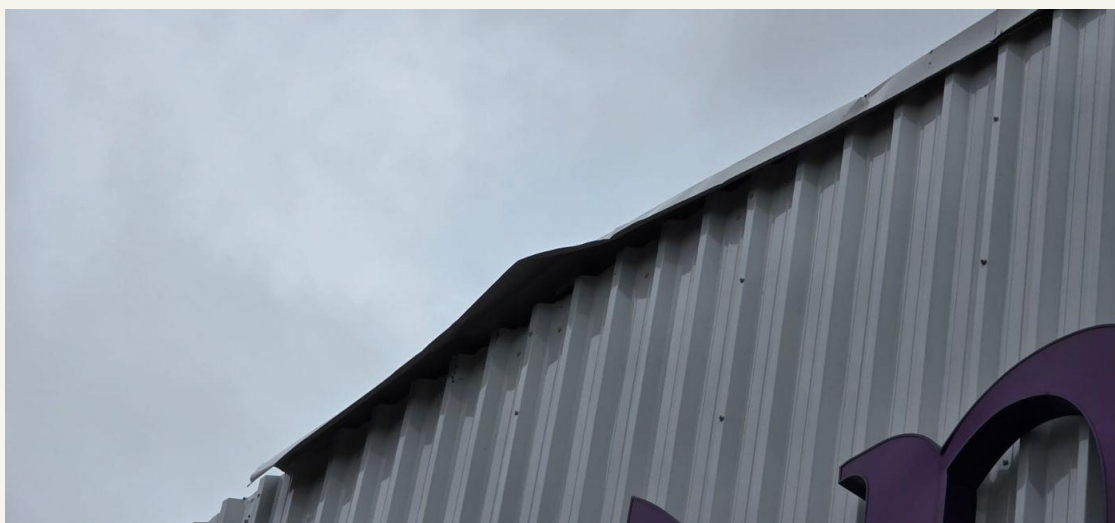
**Fotografia 07** — Arremate superior da fachada levantado e dobrado.

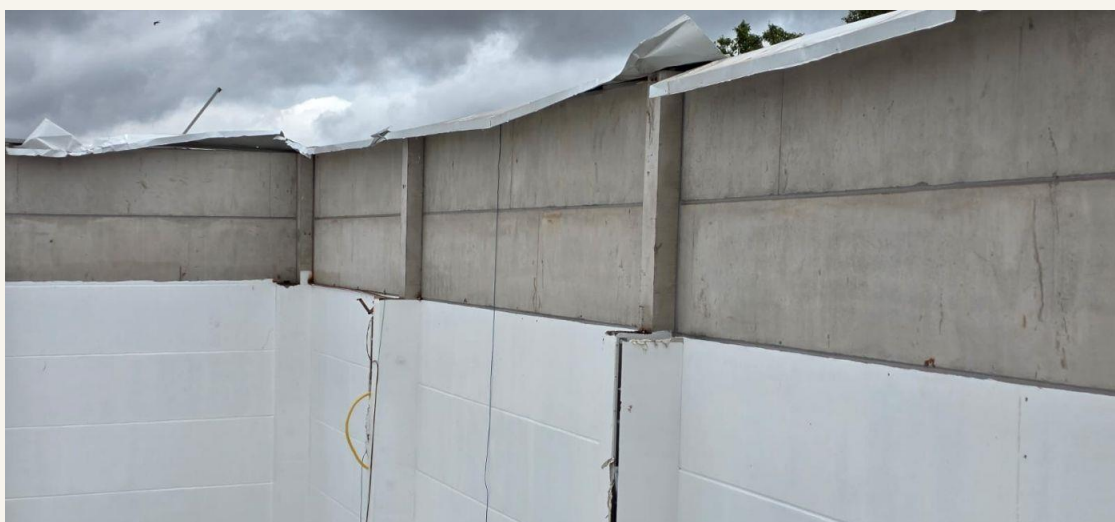
**Fotografia 13** — Arremates brancos retorcidos sobre a linha de platibanda, com cabos soltos.

**Análise técnica:** A faixa de arremate está retorcida e parcialmente arrancada ao longo da borda. Abaixo, na junta entre a platibanda de concreto aparente e a placa pintada, repete-se a linha de fixação arrancada. Um pilar pré-moldado aparece destacando-se acima do plano das placas. Cabos elétricos amarelo e preto pendem soltos, item tratado na medida de urgência R-00.5.

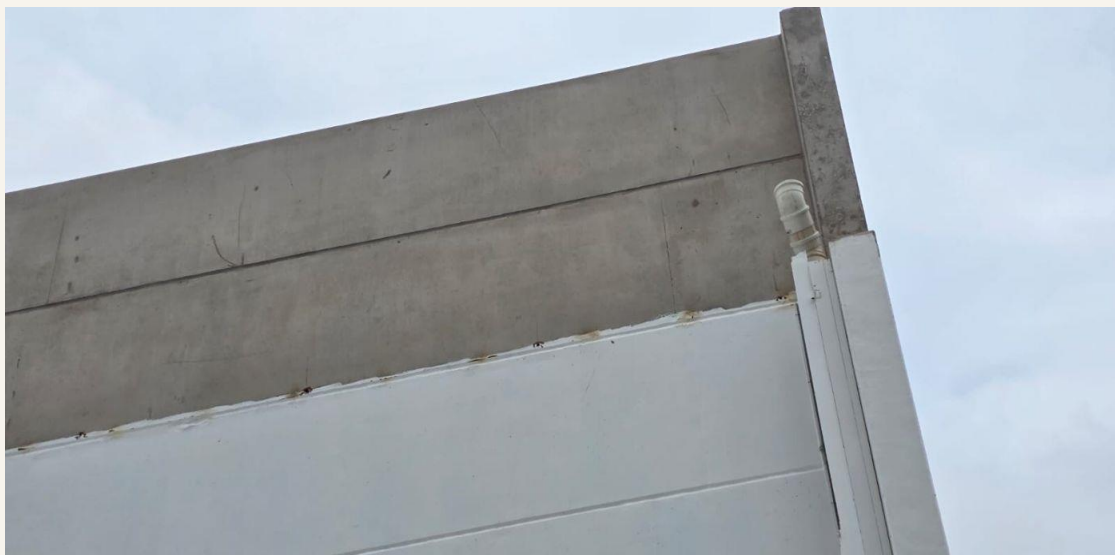
**Fotografia 14** — Encontro entre a placa de platibanda em concreto aparente e a placa pintada do fechamento.

**Análise técnica:** A imagem mostra com clareza a composição do fechamento em duas faixas: a inferior pintada de branco e a superior, correspondente à platibanda, em concreto aparente. Na junta entre elas, a linha de fixadores arrancados e, na extremidade, um tubo remanescente. Não há fissuração nas placas de platibanda.

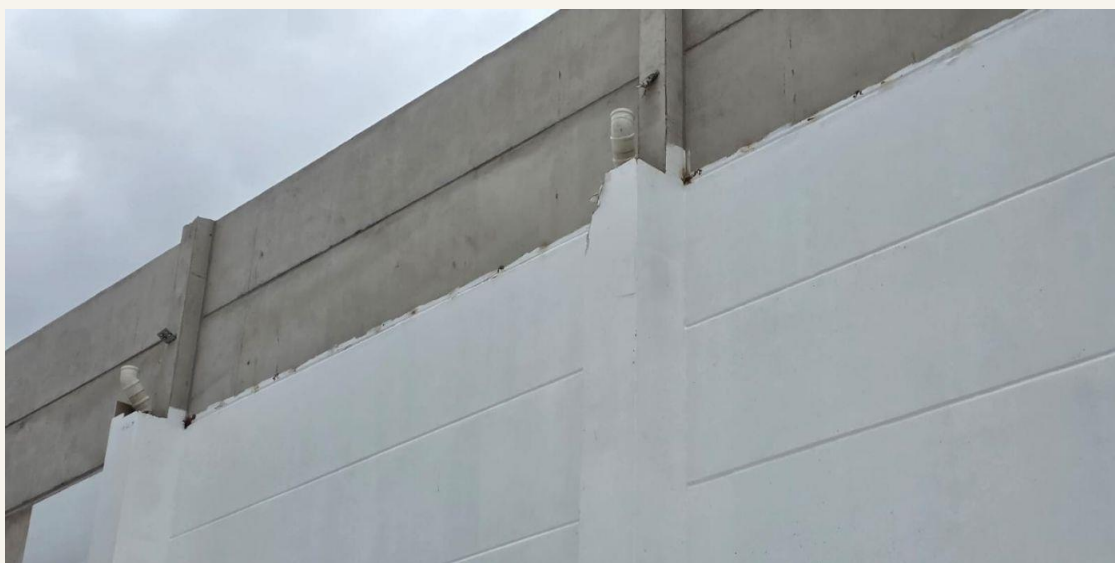
**Fotografia 15** — Encontro entre platibanda, pilar e fechamento, visto de baixo.

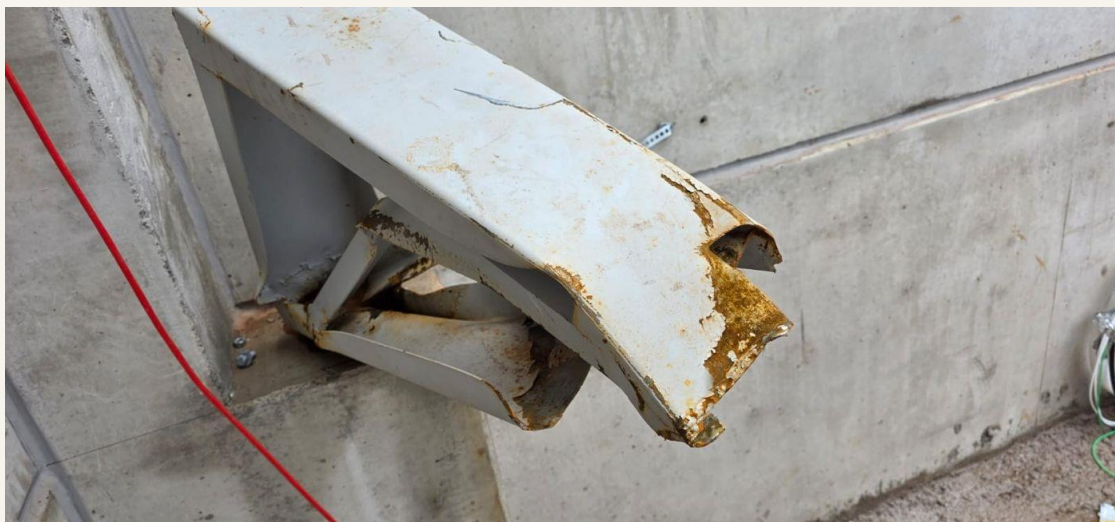
**Fotografia 16** — Extremidade de treliça ainda alojada no nicho da placa, com os perfis rompidos.

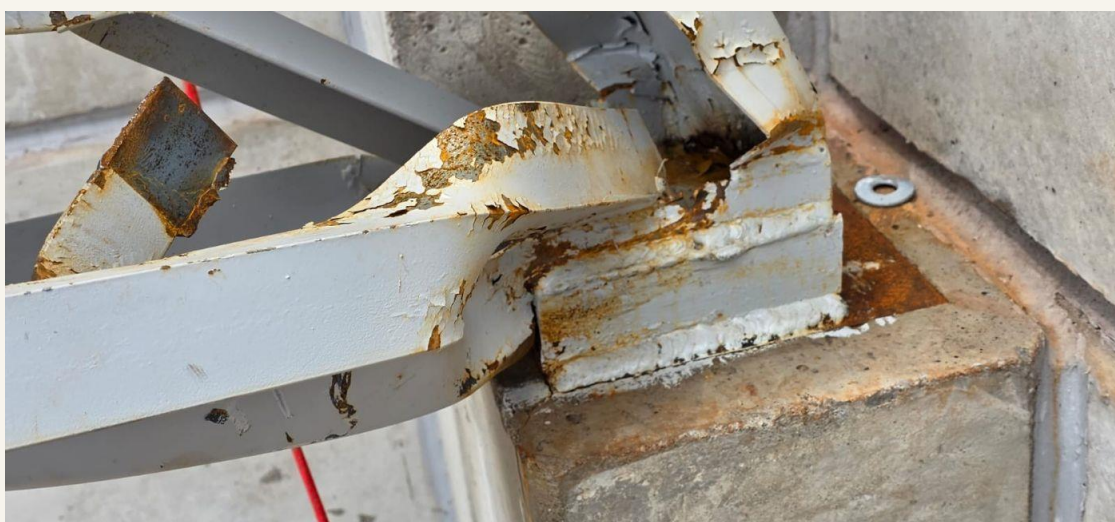
**Fotografia 19** — Nó de extremidade da treliça sobre o consolo de concreto, com arruela solta em furo vazio.

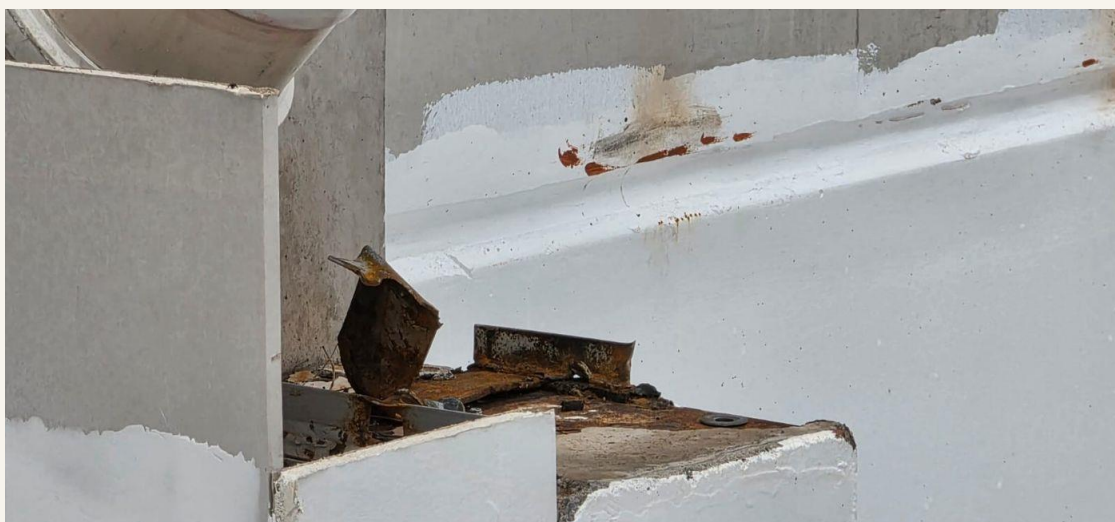
**Fotografia 21** — *Mesmo topo de pilar da Fotografia 20, em outro ângulo.*

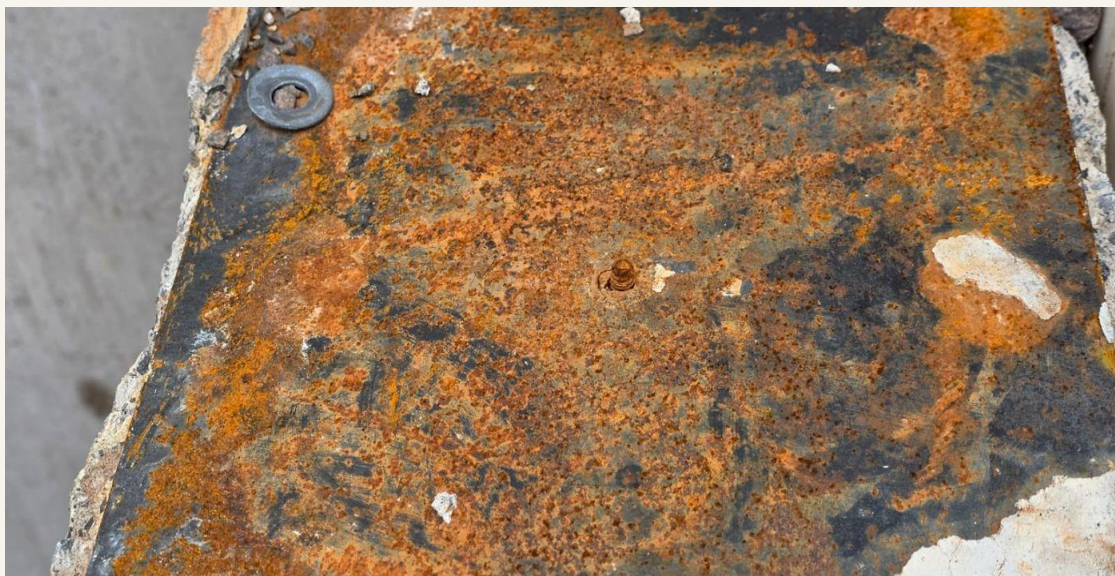
**Fotografia 22** — Chapa de ligação embutida no concreto, com corrosão generalizada na face exposta.

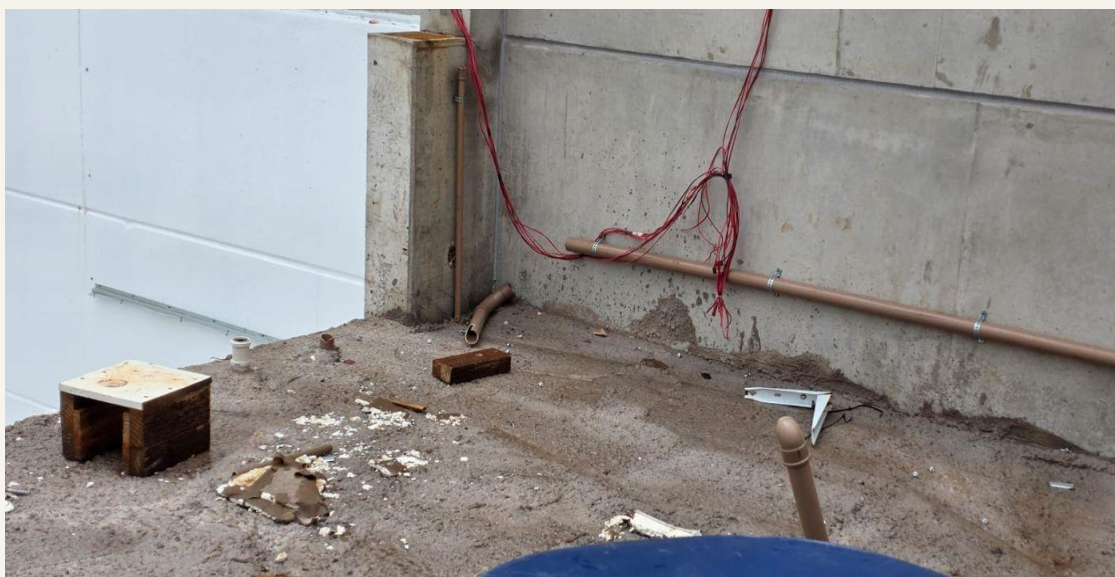
**Fotografia 23** — Cantoneira de ligação caída no piso do hangar, entre detritos.

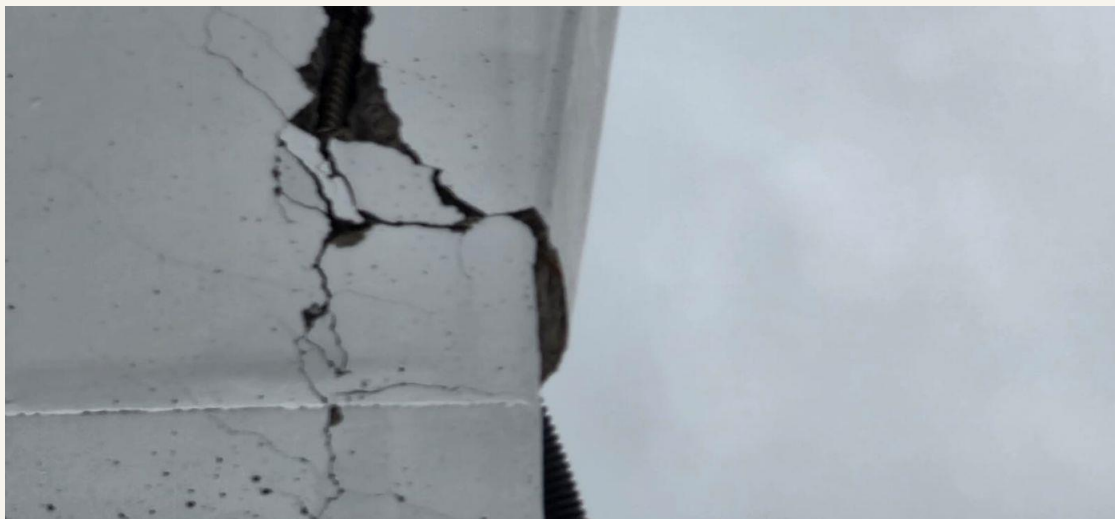
A Fotografia 24 mostra uma barra roscada emergindo de concreto fraturado, com fissuras radiais partindo do ponto de emergência e um fragmento de cobrimento destacado. A Fotografia 25 mostra, numa cabeça de pilar, destacamento do cobrimento em cunha, com duas barras longitudinais e um estribo expostos.

**Fotografia 24** — Barra roscaada emergindo de concreto fraturado, com fissuração radial.

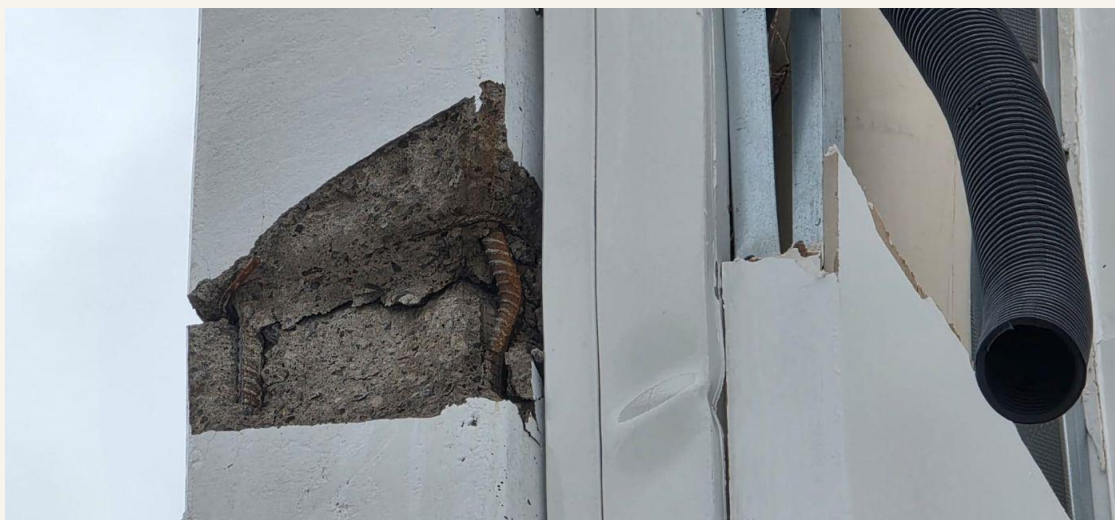
**Fotografia 25** — Destacamento do cobrimento em cunha, com armadura longitudinal e estribo expostos.

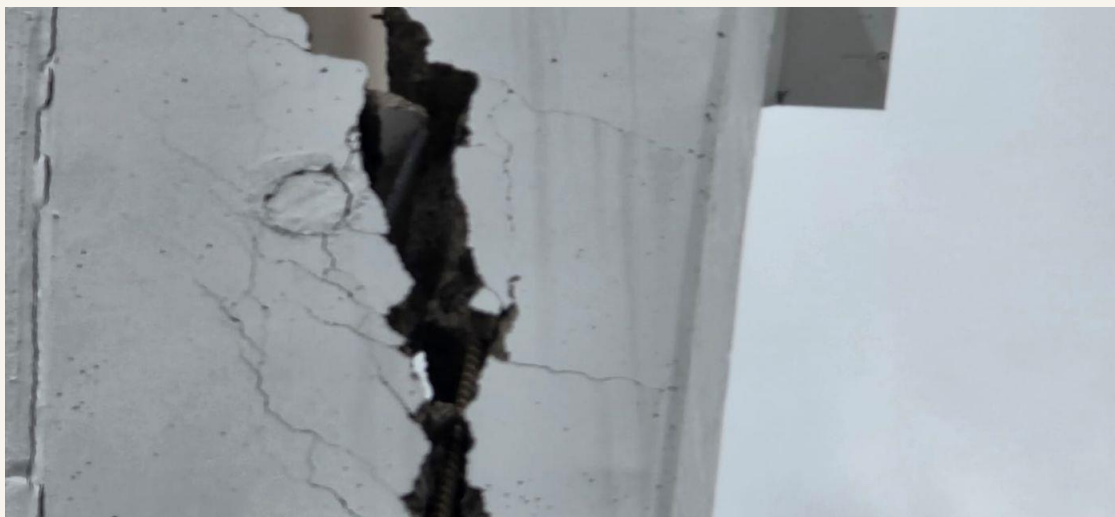
A Fotografia 26 mostra uma **fenda vertical aberta**, com armadura visível no interior, e fissuração em mapa ao redor. A Fotografia 27 mostra uma cabeça de pilar **partida de alto a baixo**, com a fenda atravessando toda a altura visível, e o condutor pluvial passando pela abertura. A Fotografia 28 mostra o mesmo padrão em outro ponto, com fissuração em mapa e armadura exposta.

**Fotografia 26** — Fenda vertical aberta em elemento de concreto, com armadura exposta no interior.

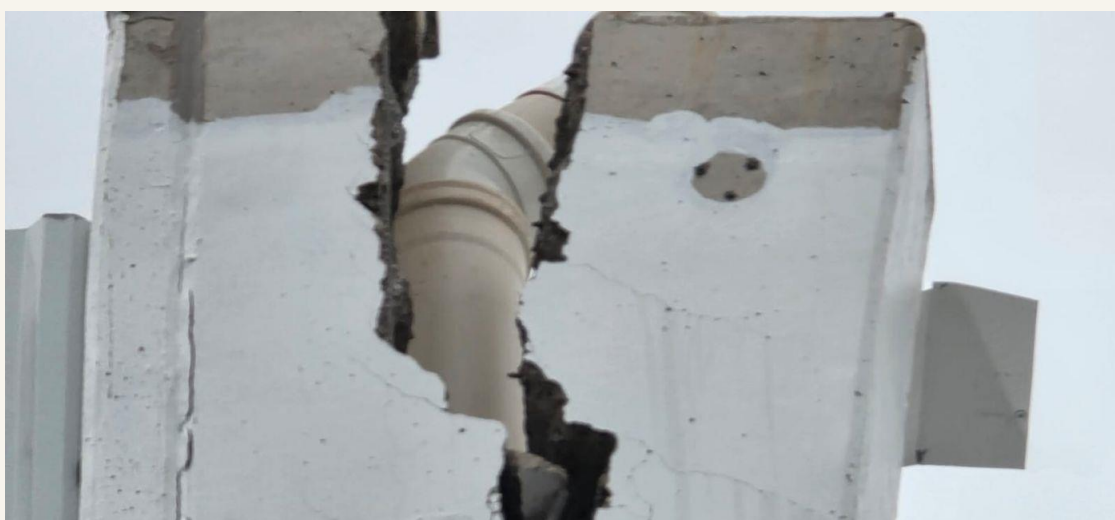
**Fotografia 27** — Cabeça de pilar partida de alto a baixo, com o condutor pluvial atravessando a abertura.

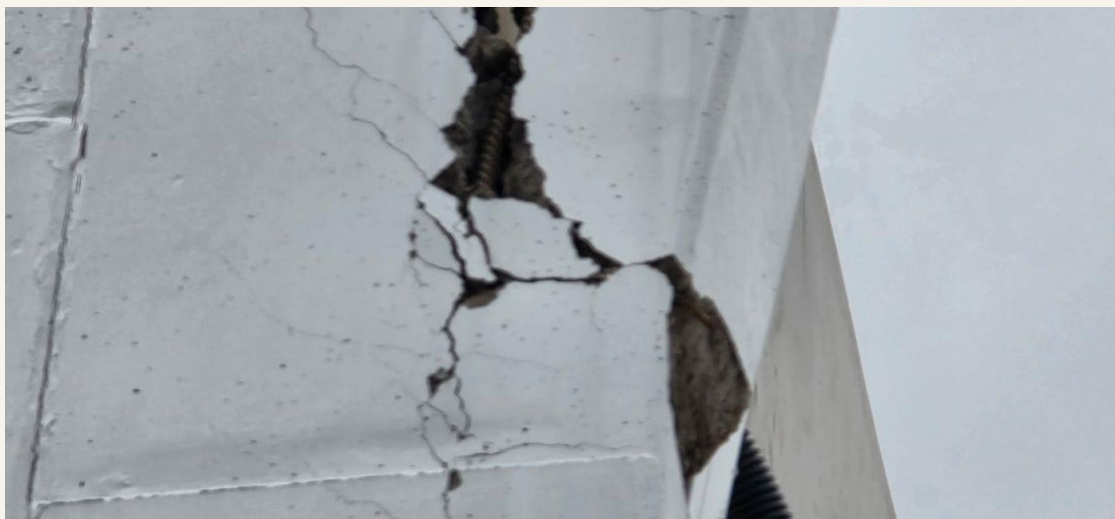
**Fotografia 28** — *Fissuração em mapa com armadura exposta e fragmento de concreto em destacamento.*

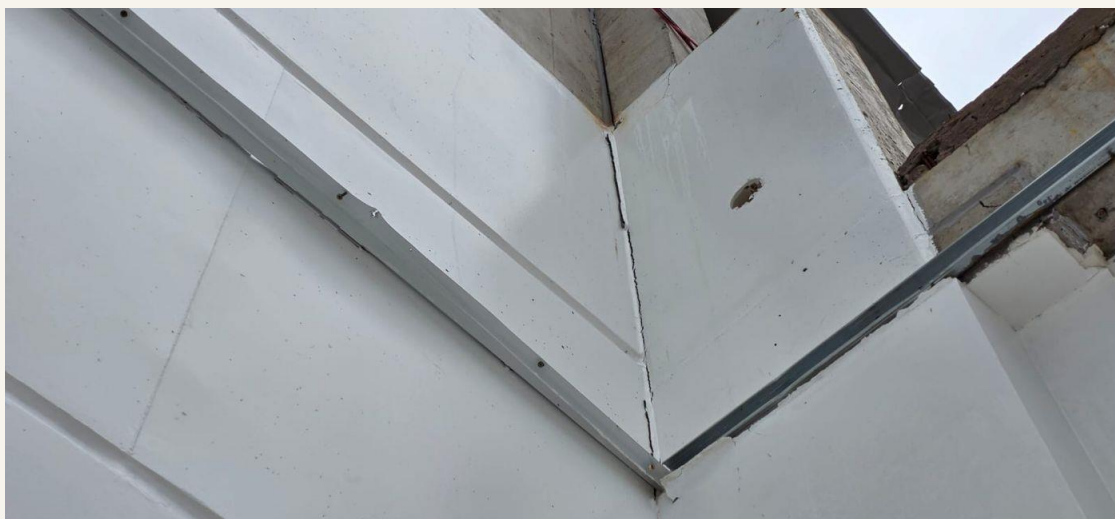
**Fotografia 29** — *Placa de fechamento perfurada e fissura no encontro entre placas, vista do interior.*

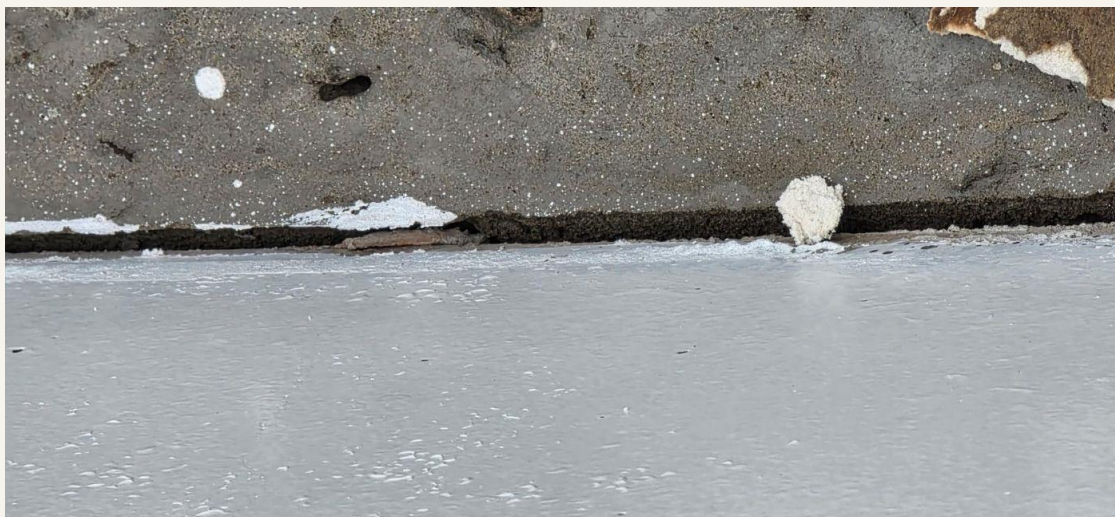
**Fotografia 38** — Junta entre o concreto aparente e peça metálica, com fragmentos soltos.

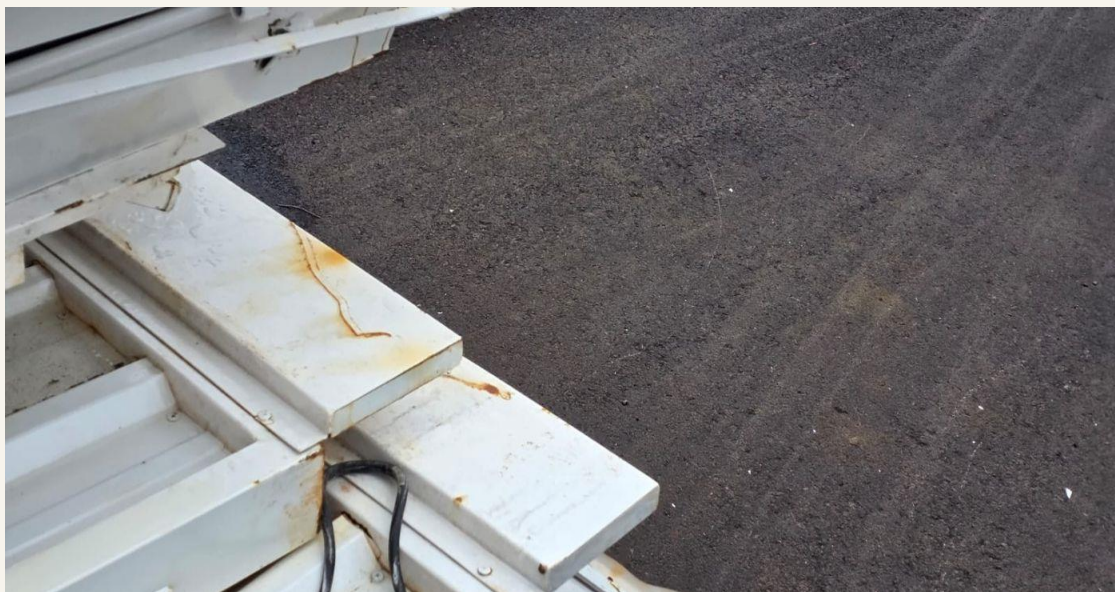
**Fotografia 44** — *Extremidade de perfil tubular rompida, com oxidação na superfície de fratura.*

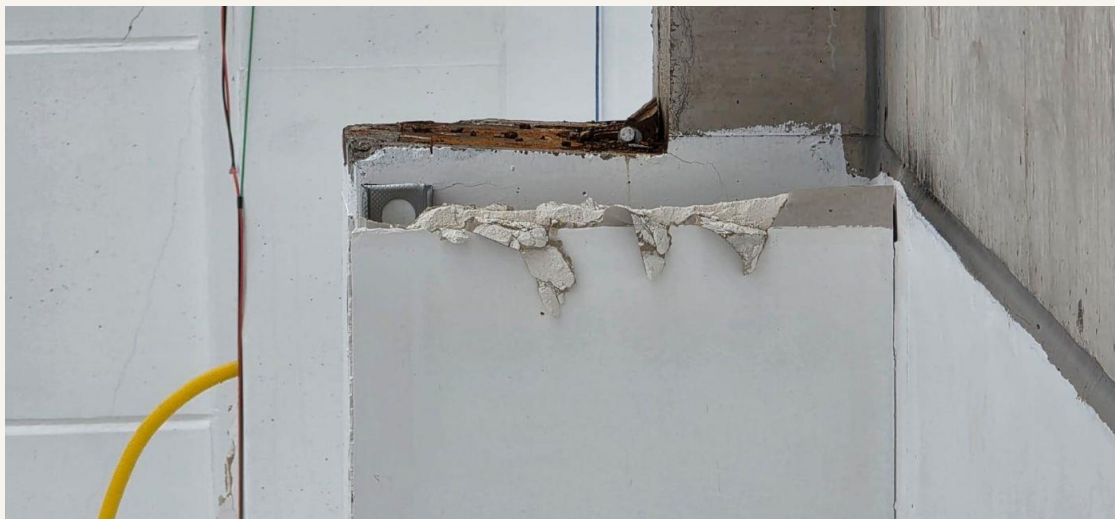
A Fotografia 46 mostra um nicho no topo de uma placa com um inserto metálico embutido e uma peça de madeira deteriorada ao lado, além de destacamento do acabamento. As Fotografias 47, 48, 53 e 54 mostram fissuras finas em juntas de painéis e em encontros de superfícies. As Fotografias 49, 50, 51 e 52 mostram cantos de painel rompidos com o montante galvanizado exposto e o conduíte corrugado descolado. As Fotografias 55 e 56 mostram o corrimão da escada interna e fissuras finas na superfície atrás dele.

**Fotografia 46** — Nicho no topo de placa, com inserto metálico embutido e peça de madeira deteriorada.

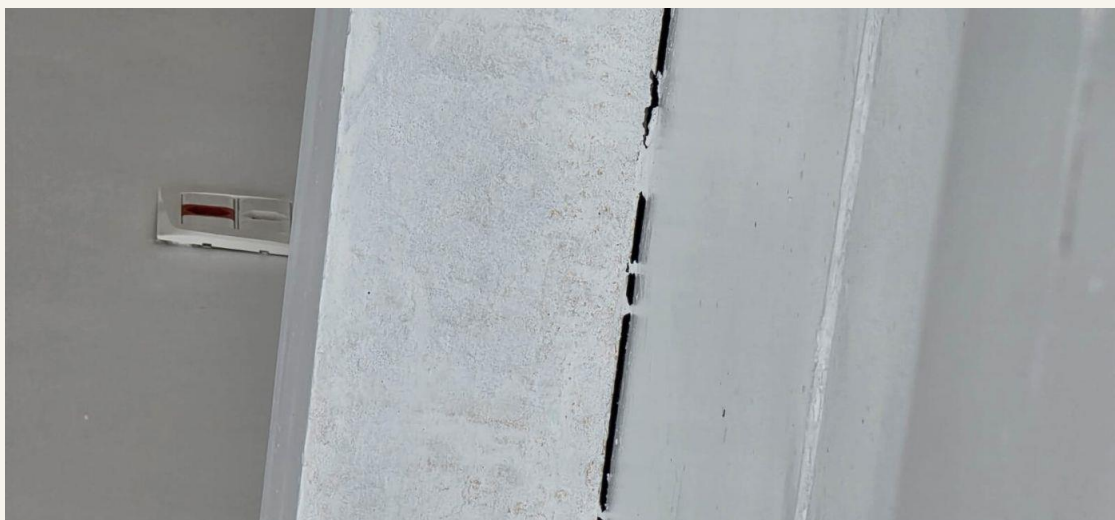
**Fotografia 47** — Fissura vertical no encontro entre painéis, no bloco de escritórios.

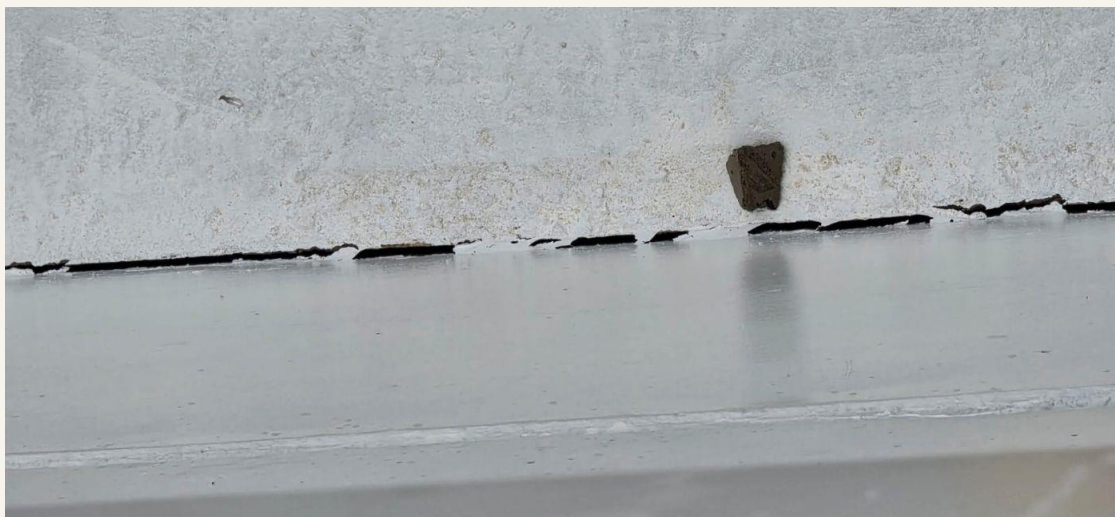
**Fotografia 48** — Junta horizontal aberta entre elemento de concreto e peça metálica.

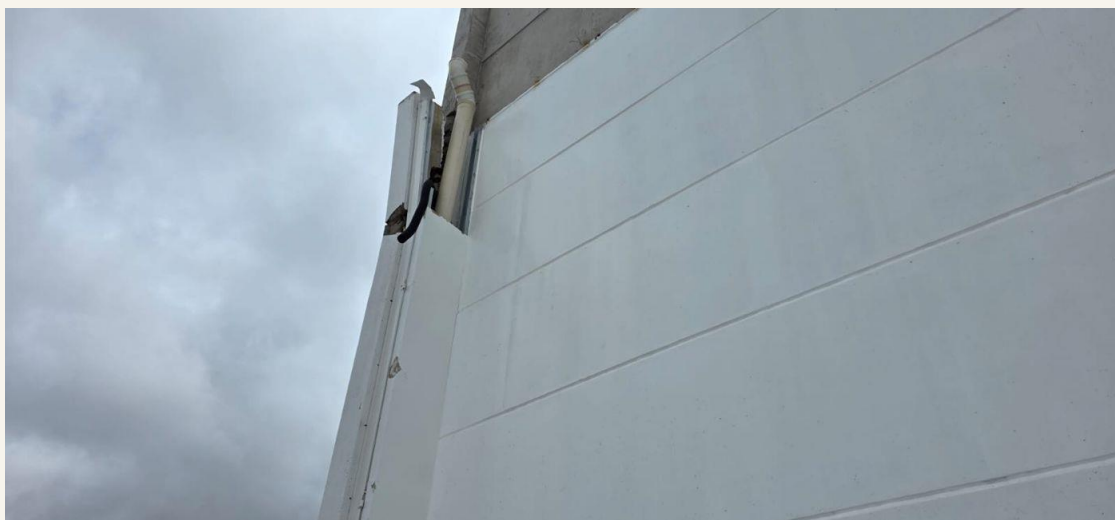
**Fotografia 49** — Canto do bloco de escritórios com painel rompido e conduíte descolado.

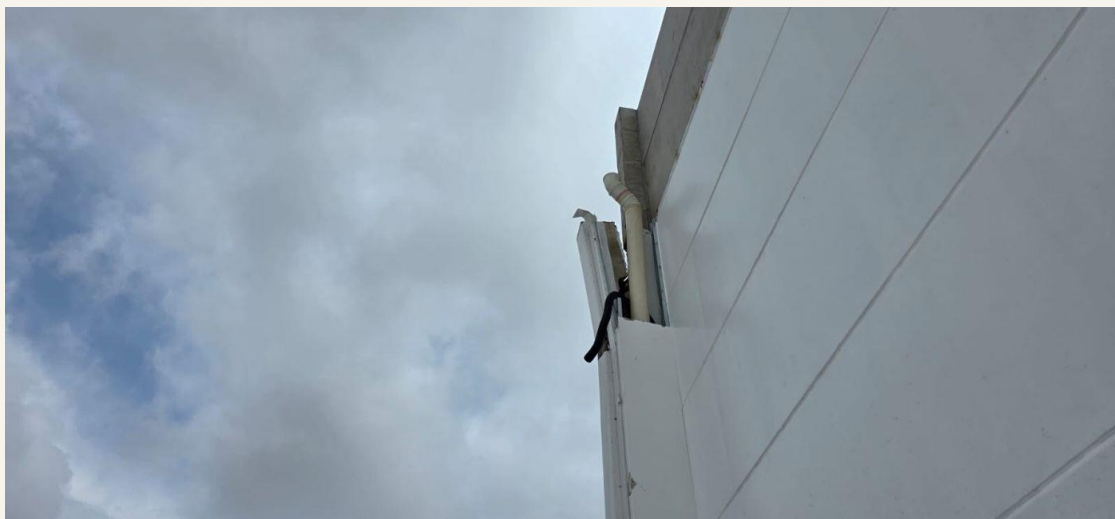
**Fotografia 50** — O mesmo canto da Fotografia 49, visto de baixo contra o céu.

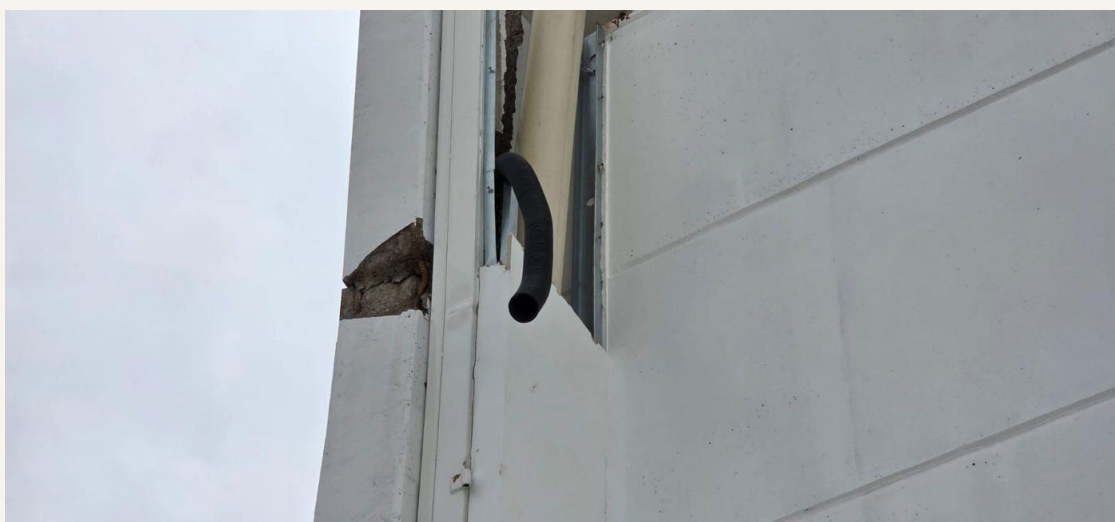
**Fotografia 51** — Painel rompido com montante galvanizado exposto e conduíte corrugado.

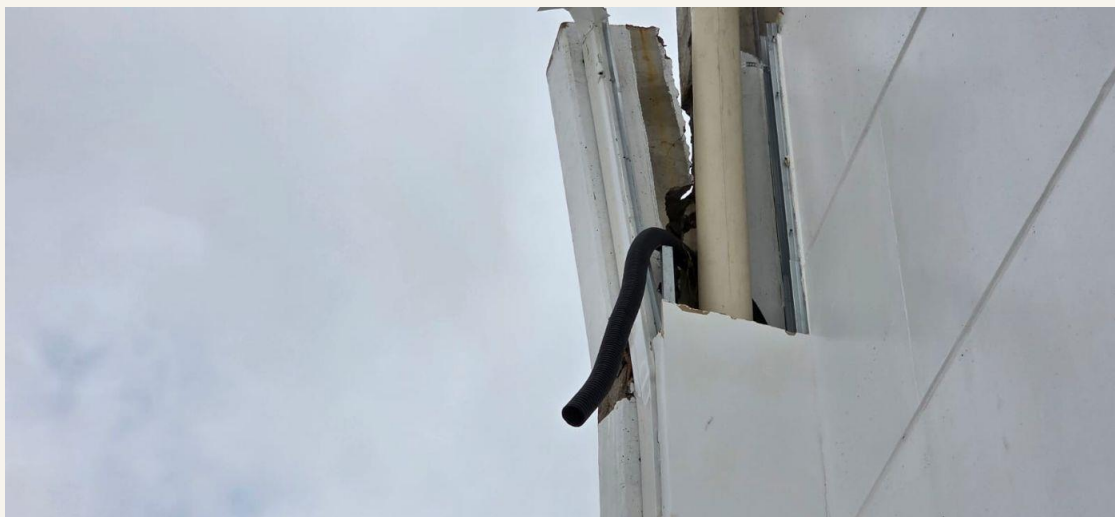
**Fotografia 52** — O mesmo trecho da Fotografia 51, com o concreto fraturado visível atrás do painel.

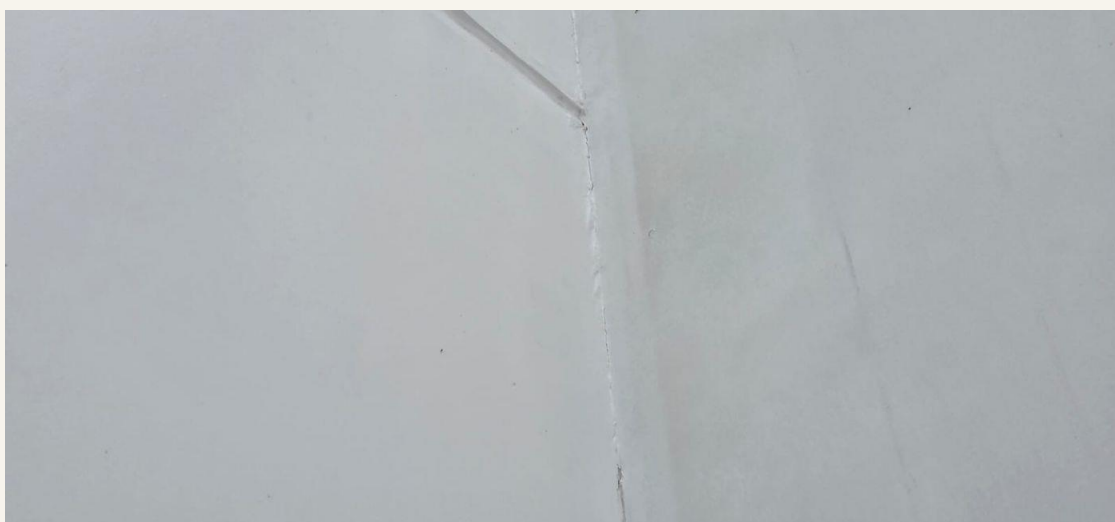
**Fotografia 53** — Fissura fina em junta de painel, no interior do bloco de escritórios.

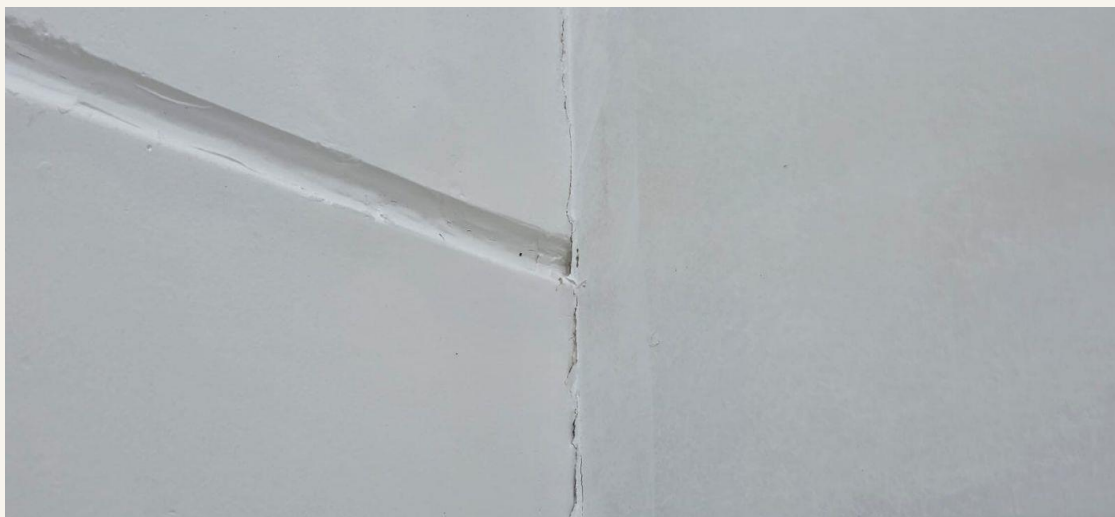
**Fotografia 54** — *Fissura em canto interno, junto ao cordão de selante.*

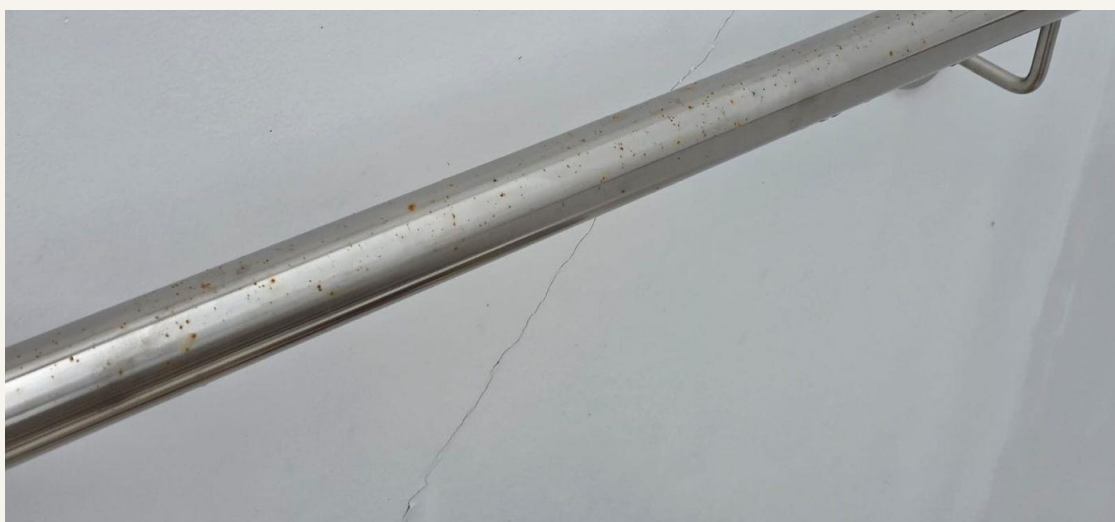
**Fotografia 55** — *Corrimão da escada interna, com fissura fina na superfície atrás.*

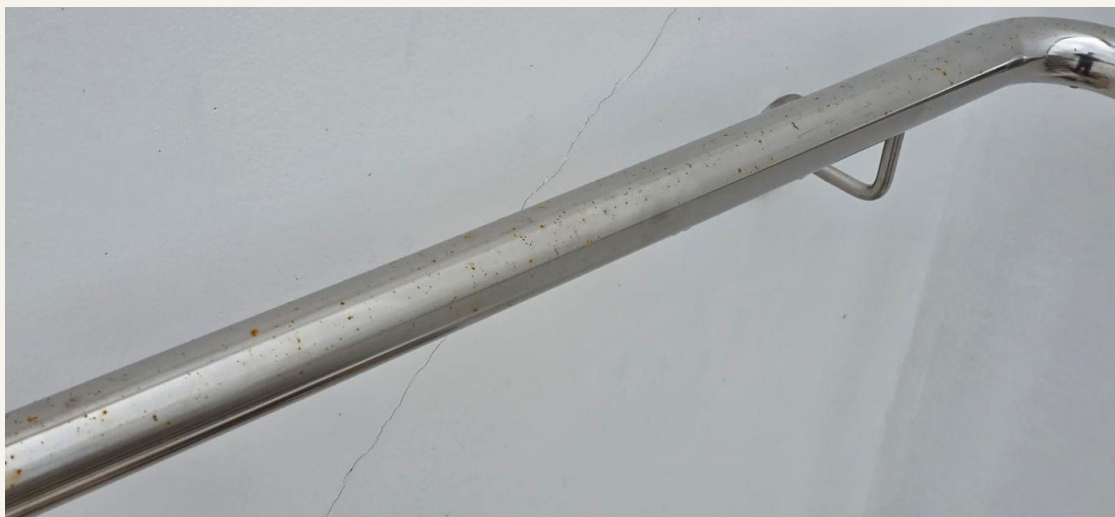
**Fotografia 56** — Outro trecho do corrimão, com a fissura capilar prosseguindo.

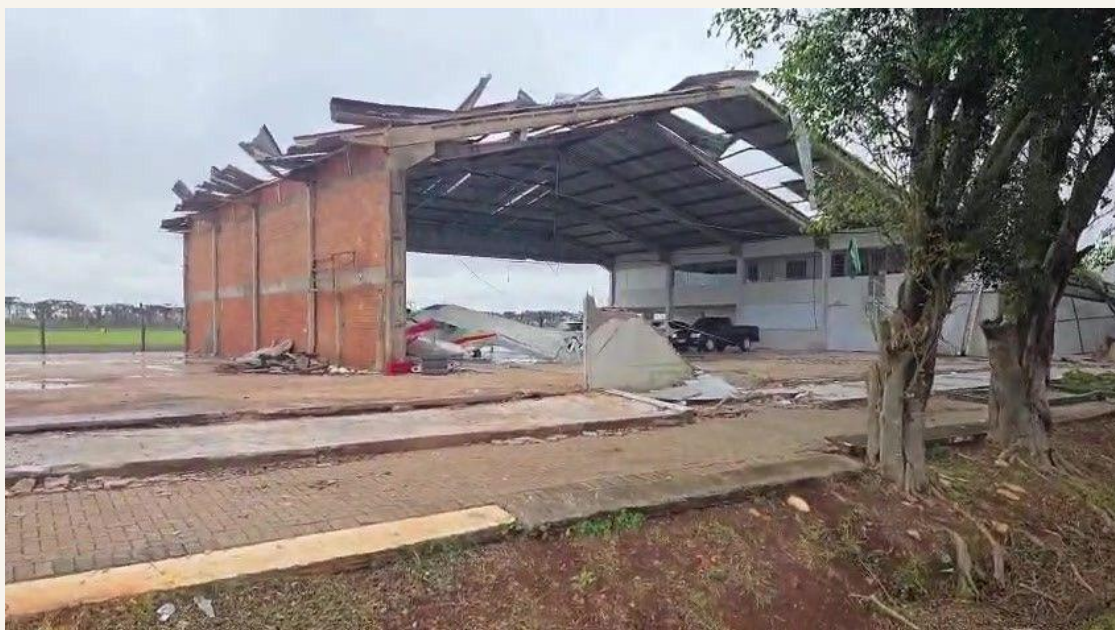
**Fotografia 57** — Hangar vizinho, de alvenaria de tijolo cerâmico, com o telhamento integralmente removido. Quadro extraído de vídeo recebido em 11/10/2026.

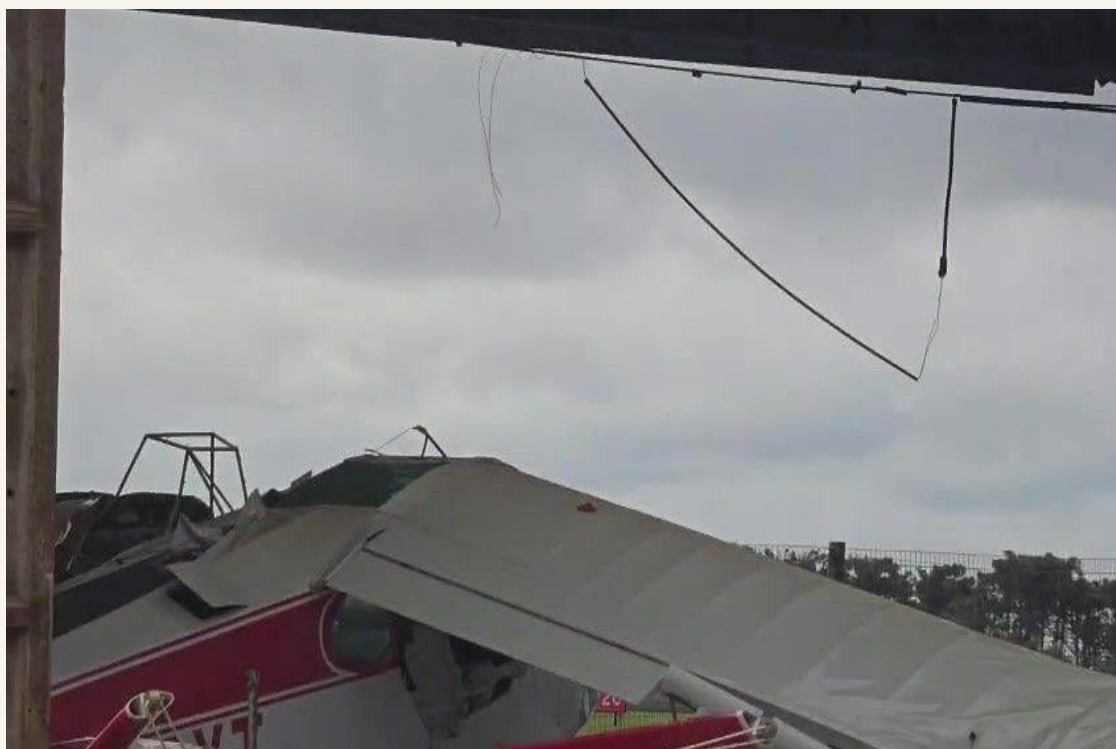
**Fotografia 58** — Aeronave de pequeno porte destruída sob os destroços da cobertura do hangar vizinho. Quadro extraído do mesmo vídeo da Fotografia 57, recebido em 11/10/2026.

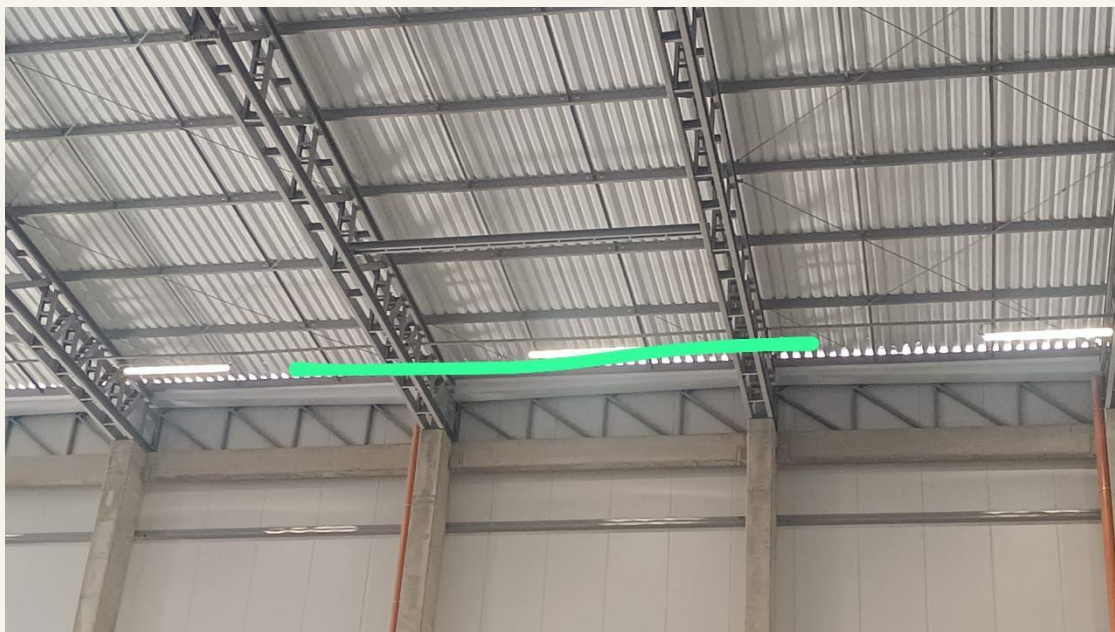
**Fotografia 65** — *Topo da parede lateral visto de dentro, com traço verde de terceiro ao longo da linha em que a luz passa entre as ondas da telha.*

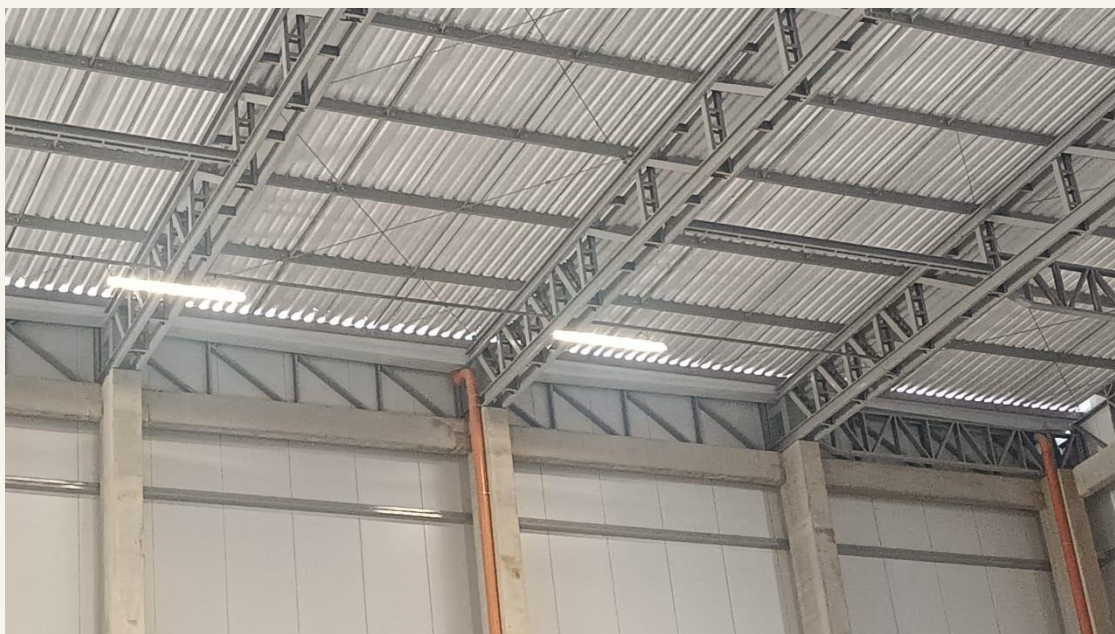
**Fotografia 66** — *Mesma parede lateral, outro trecho: tesouras chegando ao topo dos pilares e ondas da telha abertas na borda.*

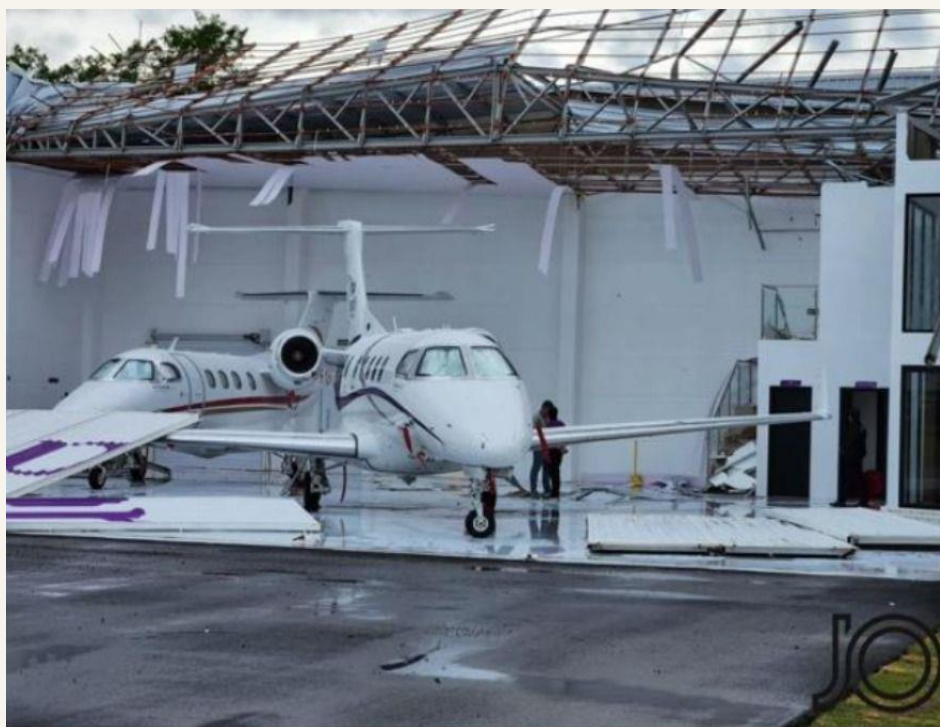
Segundo o portal Toledonews, em matéria de 2 de outubro de 2026, as duas aeronaves da contratante que estavam no hangar passaram por inspeção e voltaram a operar. As Fotografias 70 e 71 mostram uma folha do portão caída sobre a asa de uma delas; a extensão de eventual dano às aeronaves não é objeto deste laudo.

**Fotografia 70** — Fachada do portão no dia seguinte: folhas do portão caídas no piso, junto ao vão, uma delas sobre a ponta da asa da aeronave dianteira; estrutura frontal da cobertura deformada e sem telhas; faixas de forro pendentes.
