LAUDO TÉCNICO DE ENGENHARIA

# Ruína da cobertura do hangar da Prati-Donaduzzi no Aeroporto Municipal Luiz Dal Canalle Filho, Toledo/PR, no vendaval de 29 de setembro de 2026

*Causa, dinâmica do colapso, aproveitamento da estrutura remanescente e diretrizes de  
reconstrução*

**Vistoria:** 09/10/2026    **Emissão:** 15/10/2026

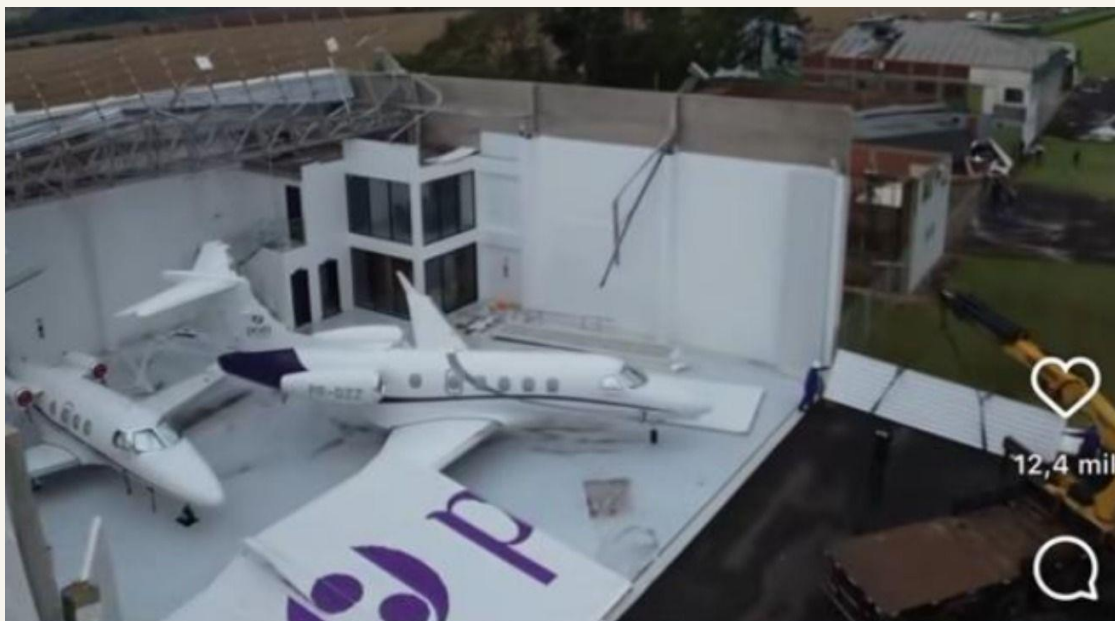
Segundo o portal Toledonews, em matéria de 2 de outubro de 2026, as duas aeronaves da contratante que estavam no hangar passaram por inspeção e voltaram a operar. As Fotografias 70 e 71 mostram uma folha do portão caída sobre a asa de uma delas; a extensão de eventual dano às aeronaves não é objeto deste laudo.

**Fotografia 71** — Imagem aérea: hangar sem cobertura, duas aeronaves no interior, folha do portão com o logotipo caída para dentro, sobre a asa de uma aeronave, e demais folhas já no pátio, junto a um guindaste.

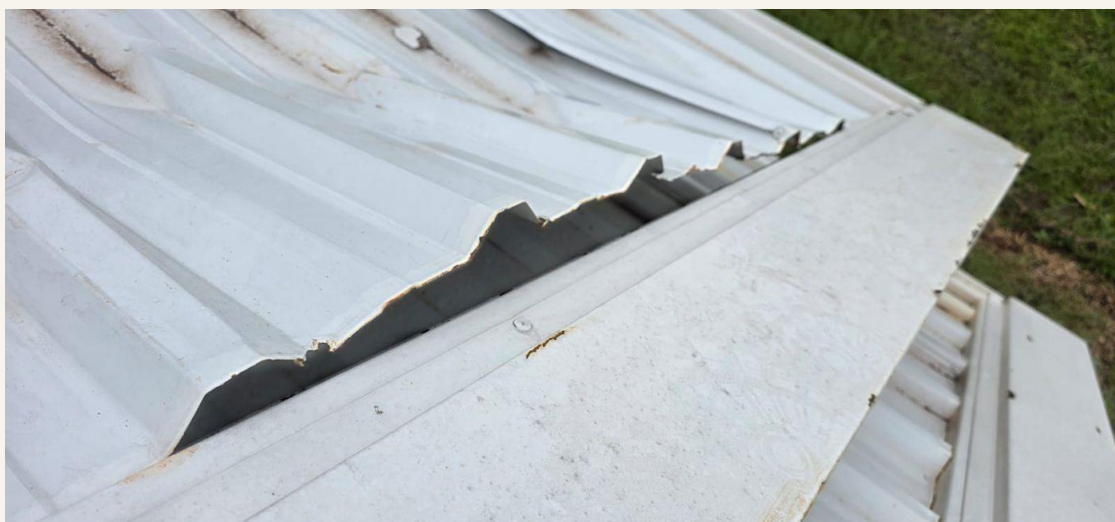
**Fotografia 74** — Chapa de folha do portão rasgada ao longo da travessa, vista de outro ângulo, com a folha sobre o gramado.

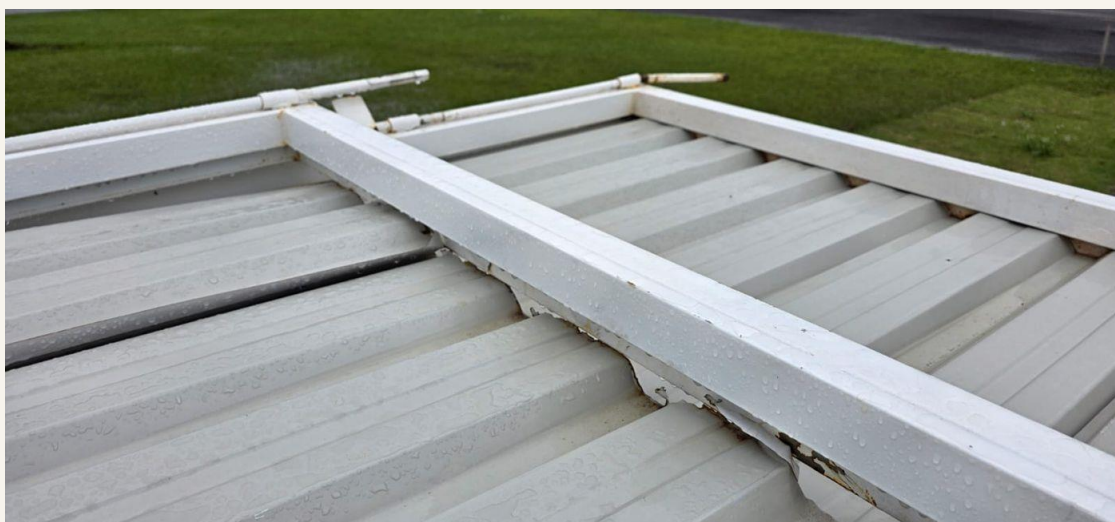
**Fotografia 76** — Folha do portão vista de cima: quadro e travessas retos; chapa descolada da travessa central; pinos-guia salientes na borda superior.

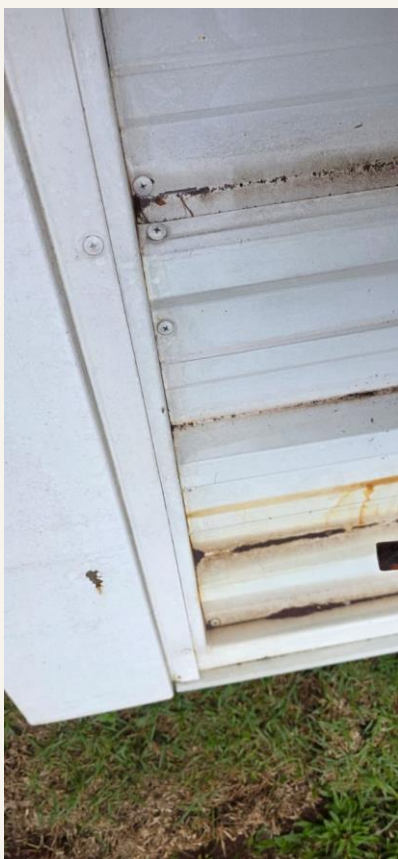
**Fotografia 81** — *Montante e chapa de folha do portão, com escorrimentos de oxidação nas ondas e pontos de fixação íntegros.*

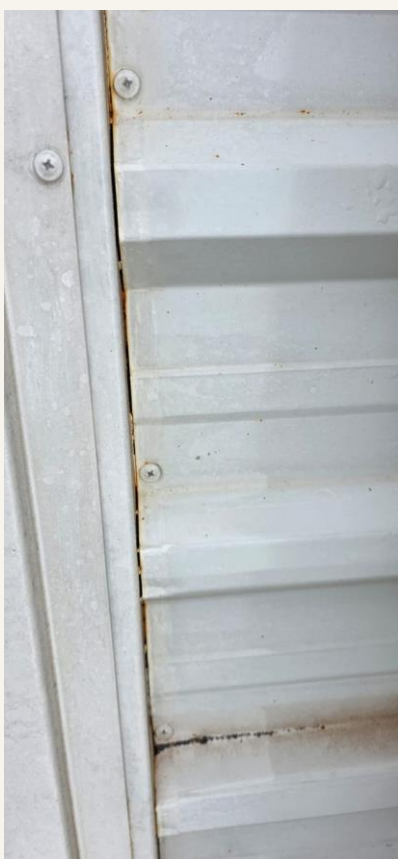
**Fotografia 82** — *Junção entre montante e chapa, com fresta aberta ao longo da borda e um ponto de oxidação junto a parafuso.*

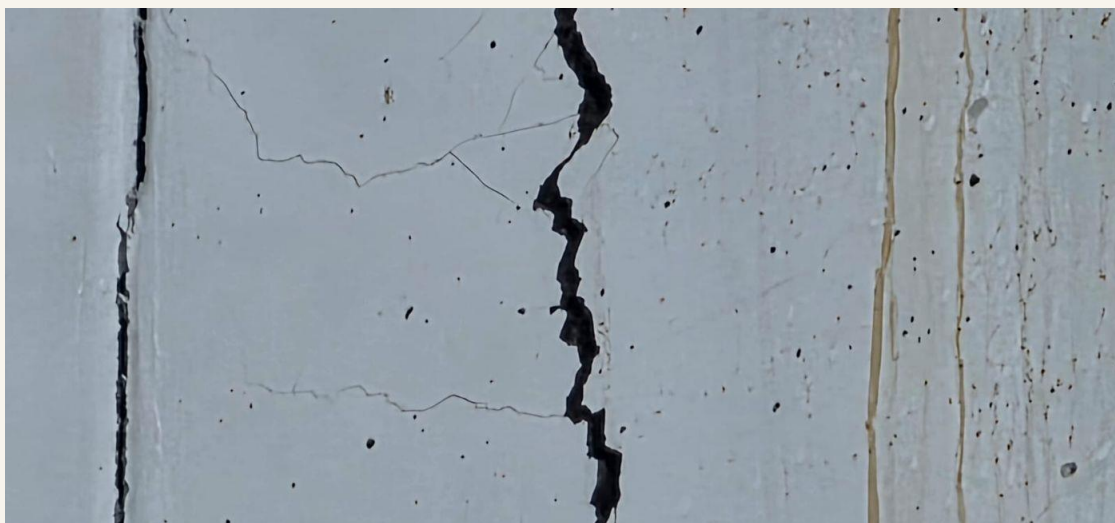
**O primeiro pilar junto ao portão e as demais cabeças (Bloco L).** A cabeça do primeiro pilar junto ao portão sofreu a ruptura mais severa do acervo: fenda vertical larga (Fotografia 84) e cunha de concreto destacada do canto, com barras expostas e curvadas (Fotografias 85 a 87). Uma fissura nasce na fixação do batente do portão ao pré-moldado (Fotografia 88). Outras cabeças mostram fendilhamento ao longo das barras (Fotografias 91 a 93), e uma delas tem o condutor pluvial embutido no concreto, com a fenda aberta junto a ele (Fotografia 94).

**Fotografia 84** — Primeiro pilar junto ao portão: fenda vertical larga, em zigue-zague, na face do pilar, com fissuras finas horizontais e a junta com a placa vizinha aberta.

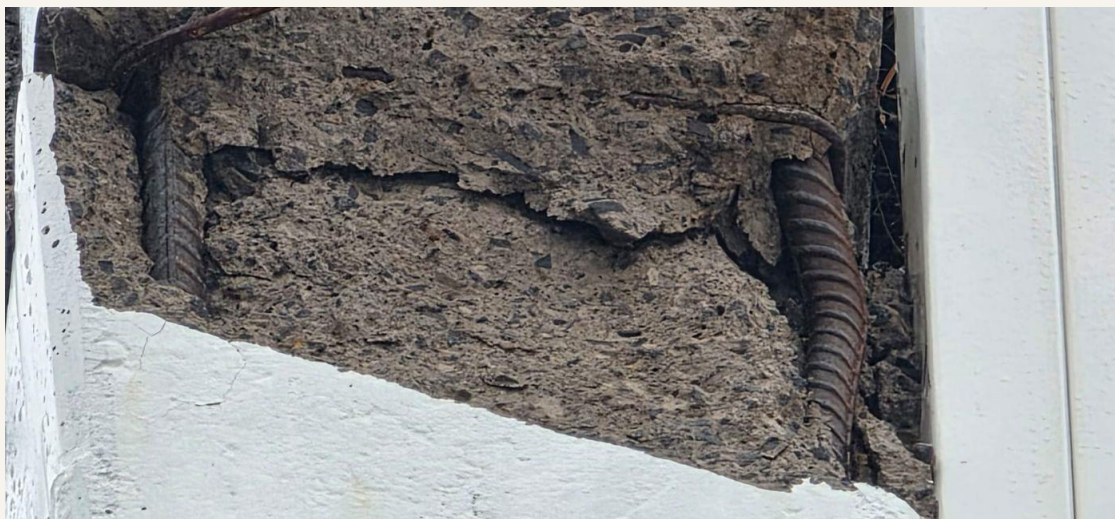
4. a ruptura mais severa do acervo está na cabeça do primeiro pilar junto ao portão, com a cunha destacada do canto que a ruptura de borda produz (Fotografias 84 a 87, seção 9.13), e uma fissura nasce na fixação do batente do portão ao pré-moldado (Fotografia 88);

**Fotografia 85** — Primeiro pilar junto ao portão: o topo destacou-se em cunha, expondo duas barras longitudinais nervuradas e um estribo, junto ao perfil branco do fechamento da fachada.

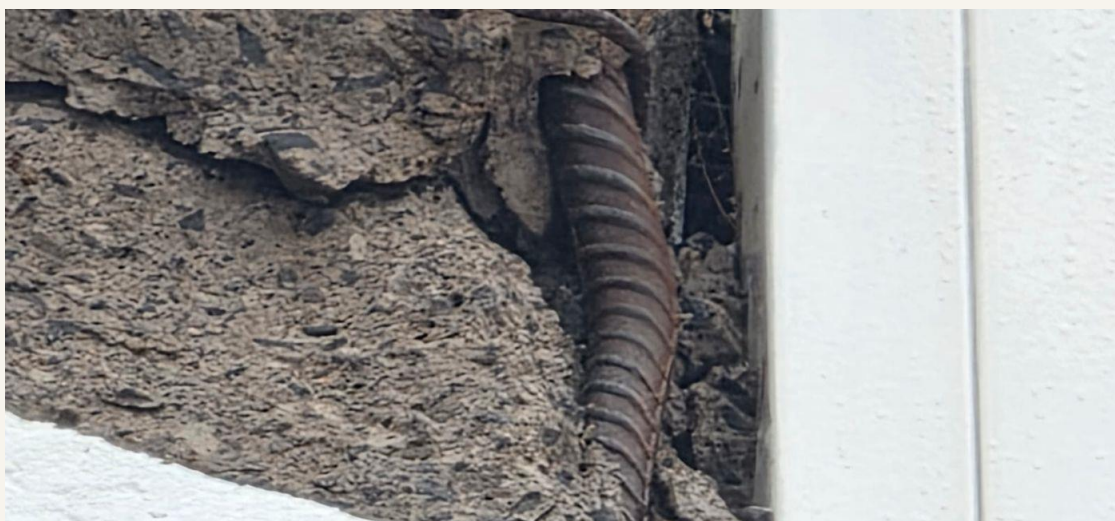
**Fotografia 86** — Aproximação da Fotografia 85: barra longitudinal curvada para fora, concreto fraturado com agregado gráúdo exposto e fissura atravessando a seção.

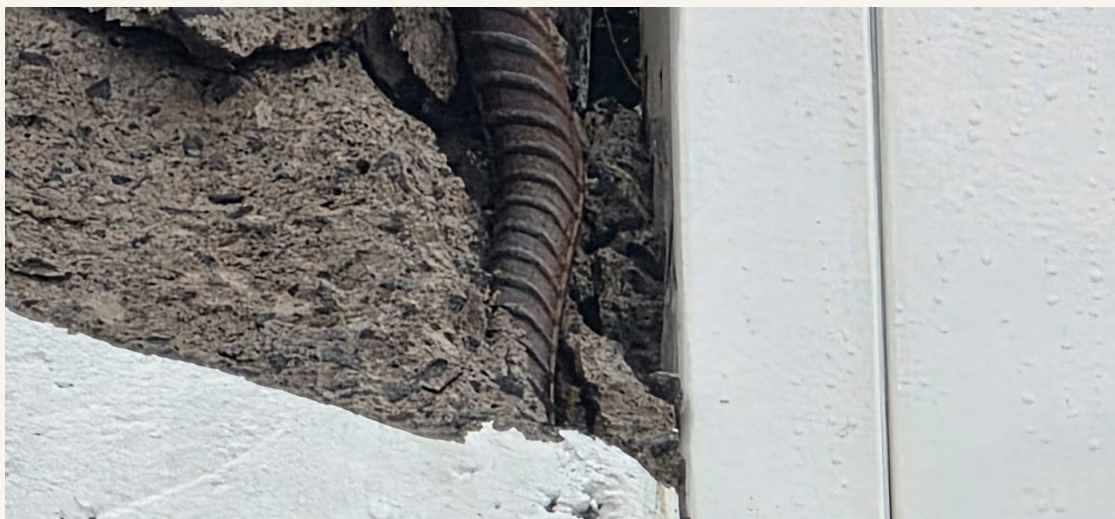
**Fotografia 87** — Outra aproximação do mesmo topo: barra nervurada exposta junto à face, com a pintura branca rompida na borda da cunha.

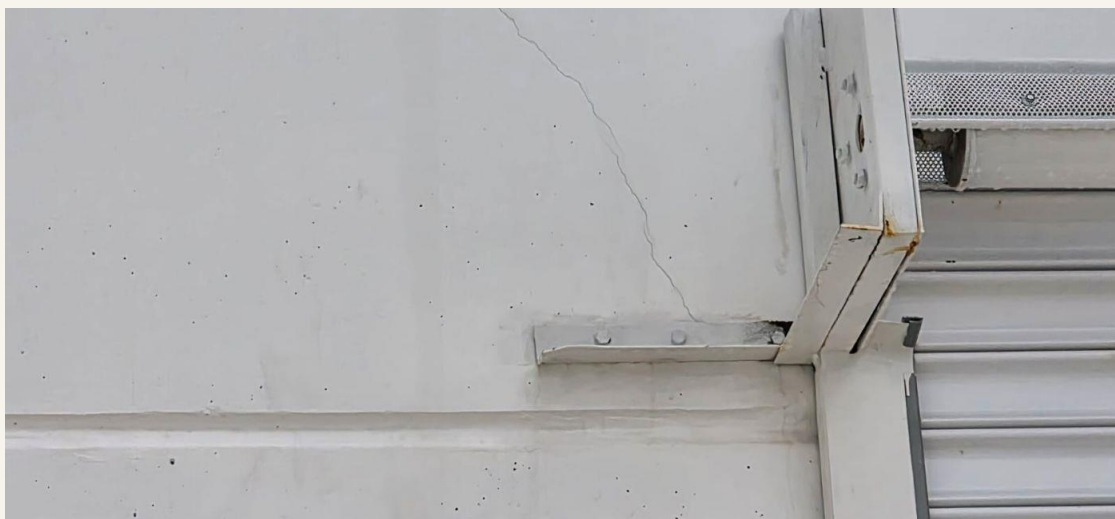
**Fotografia 88** — Fissura inclinada na placa de concreto chegando à cantoneira que fixa o batente do portão ao pré-moldado, junto à guia superior.

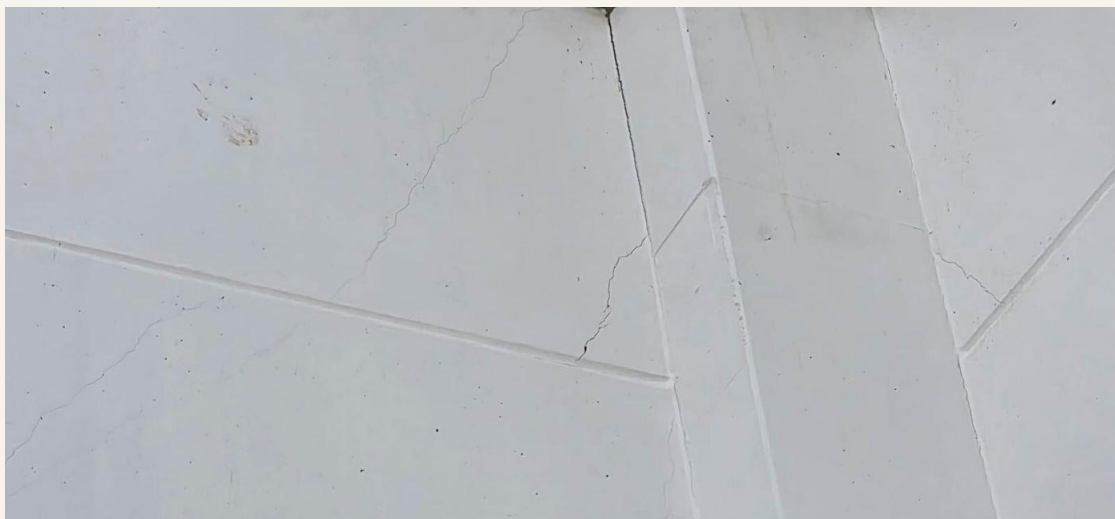
**Fotografia 89** — Fissuras finas inclinadas cruzando placas e o encontro com o pilar, com uma junta vertical parcialmente aberta.

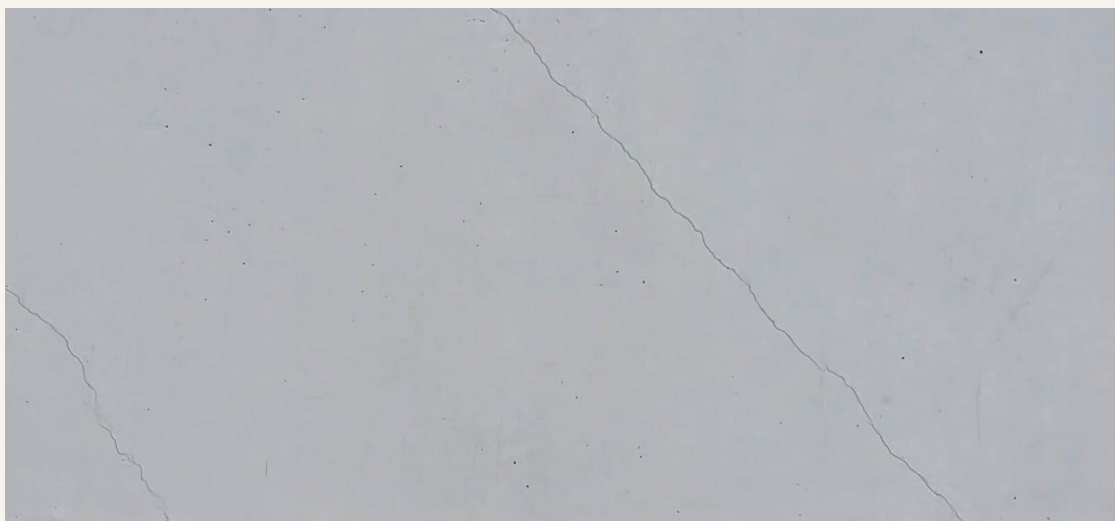
**Fotografia 90** — Fissuras finas inclinadas, paralelas entre si, na superfície pintada de uma placa.

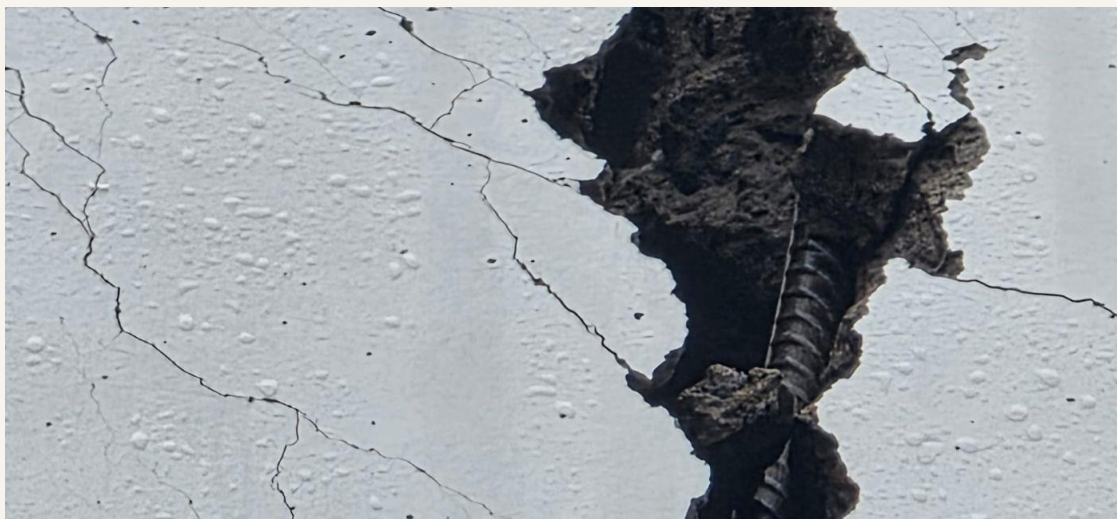
**Fotografia 91** — Cabeça de pilar com o cobrimento destacado ao longo de uma barra, exposta em toda a altura visível, e fissuras ramificadas em volta.

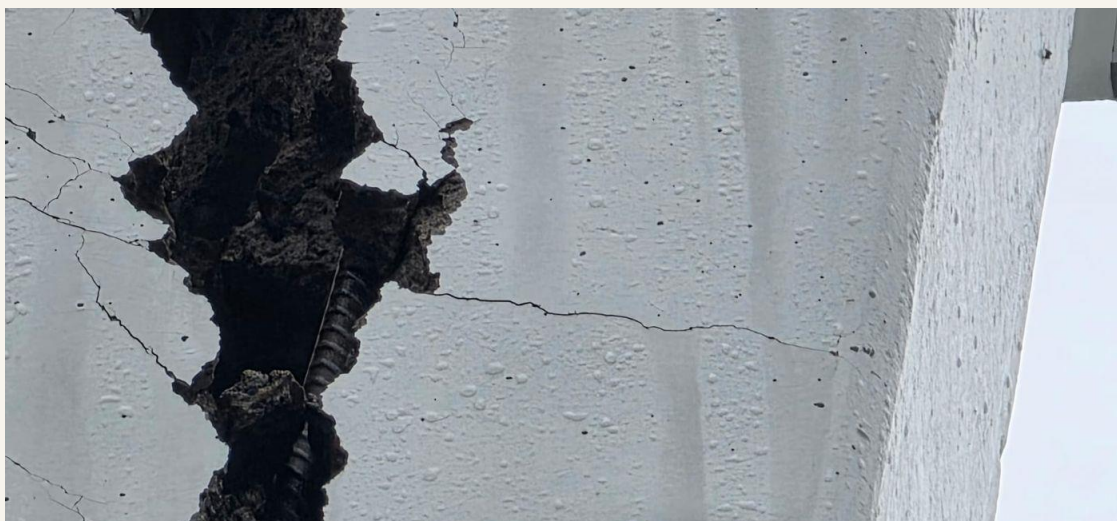
**Fotografia 92** — Mesmo pilar, com a quina chanfrada à direita: a abertura acompanha a barra e uma fissura horizontal corta a face até a quina.

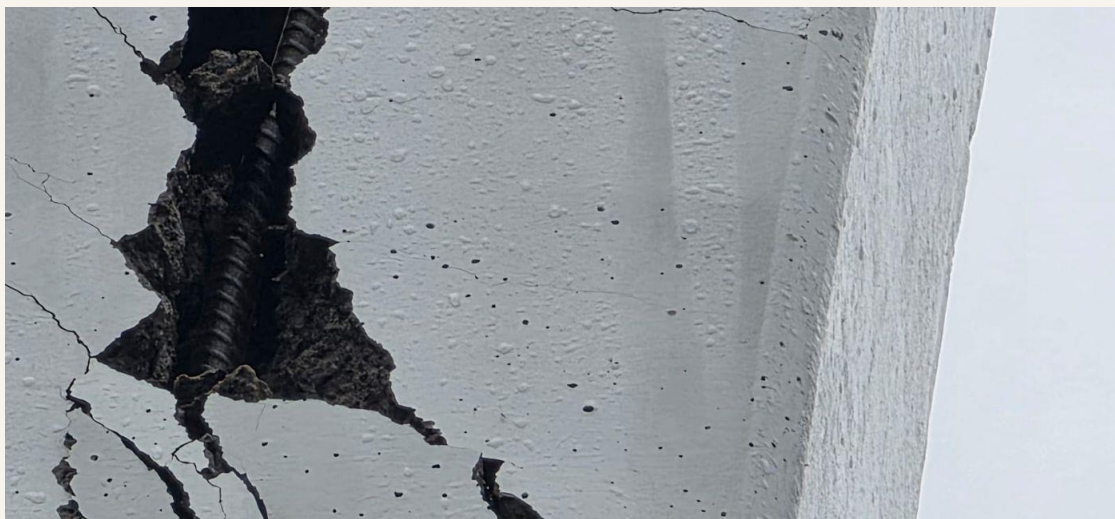
**Fotografia 93** — Outra tomada do mesmo pilar: barra nervurada exposta no fundo da abertura e fissura descendo até a borda inferior da imagem.

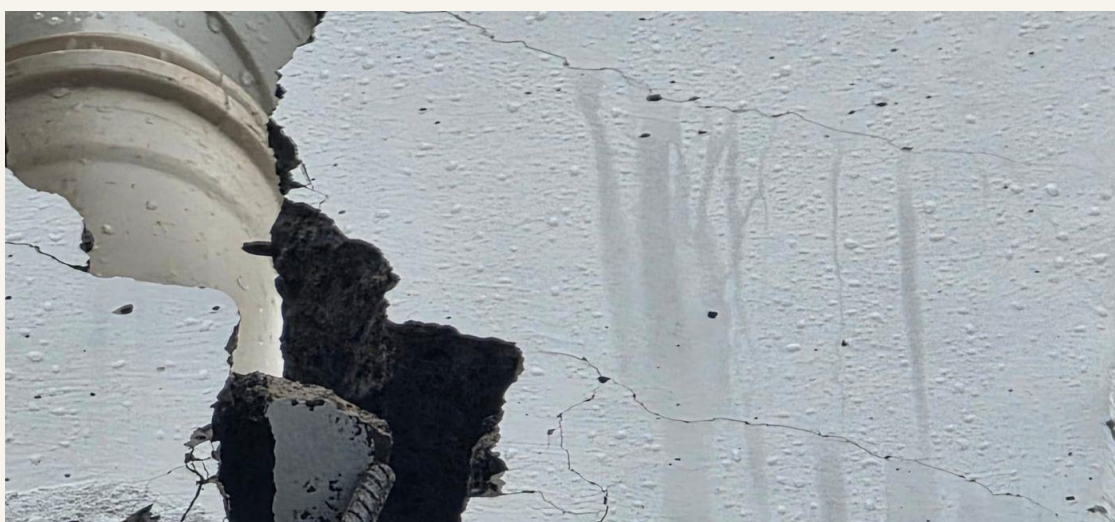
**Fotografia 94** — Cabeça de pilar com o condutor pluvial de PVC saindo de dentro do concreto e a fenda aberta junto a ele, com barra exposta.

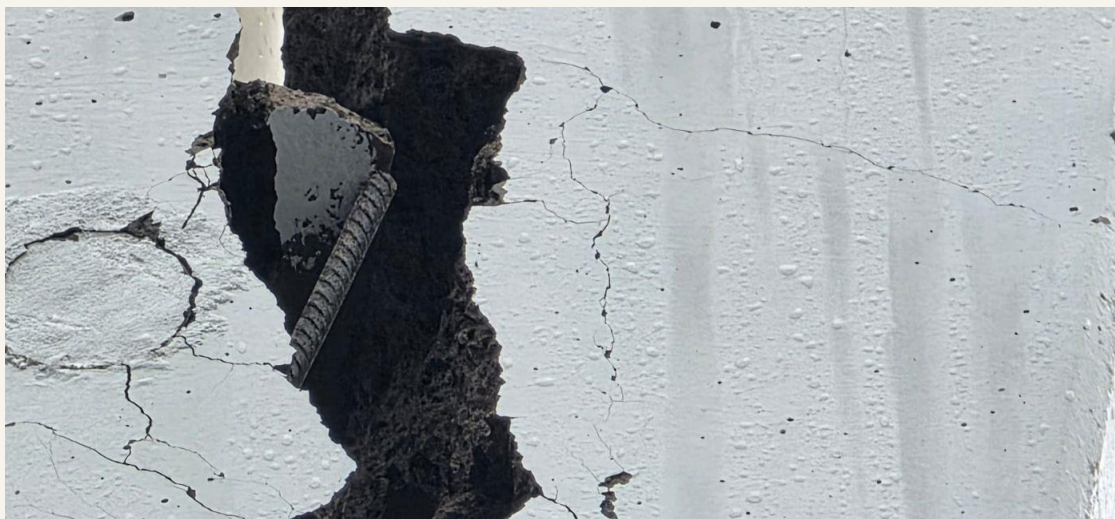
**Fotografia 95** — Mesmo pilar: fragmento de concreto com barra, solto na abertura, marca circular à esquerda e fissuras em mapa.

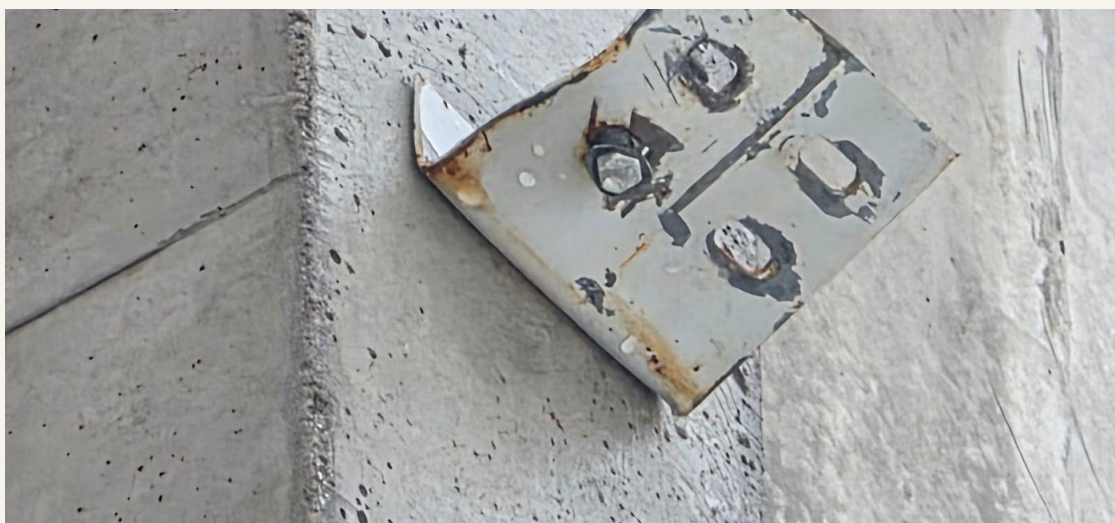
**Fotografia 96** — Chapa de ligação no topo de pilar: quatro furos de contorno alongado em dois pares, um único fixador remanescente com porca, e a borda da chapa dobrada para cima.

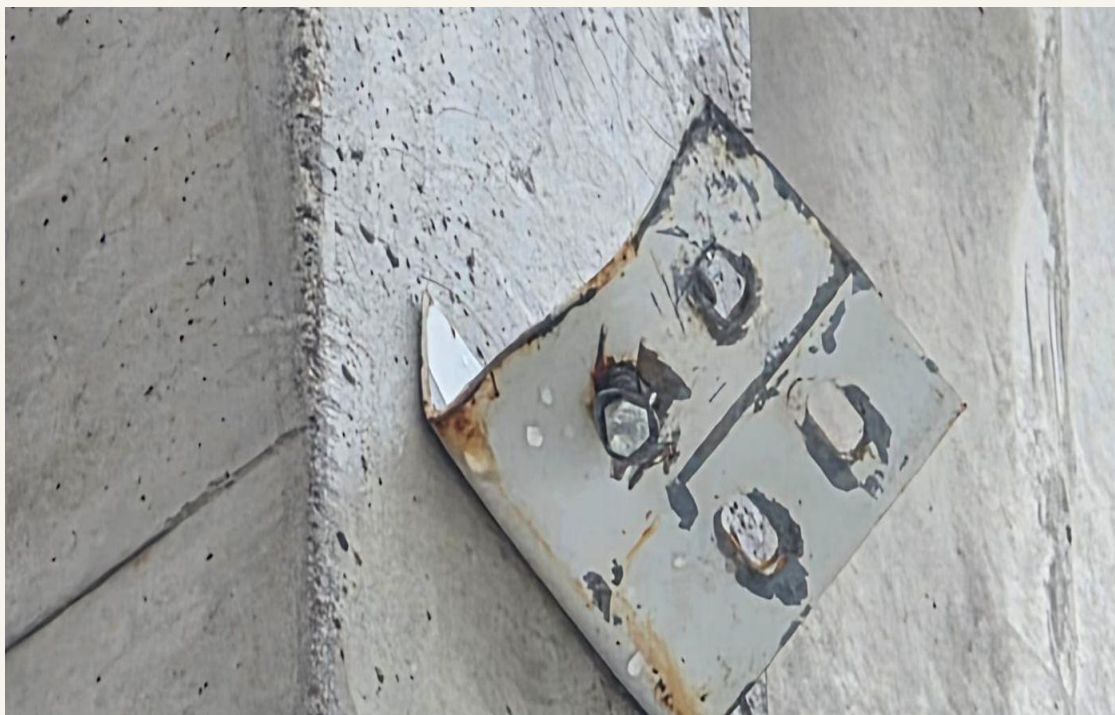
**Fotografia 97** — A mesma chapa, em outro enquadramento: linha escura dividindo-a ao meio, furos alongados vazios com marca de oxidação ao redor e o fixador remanescente.

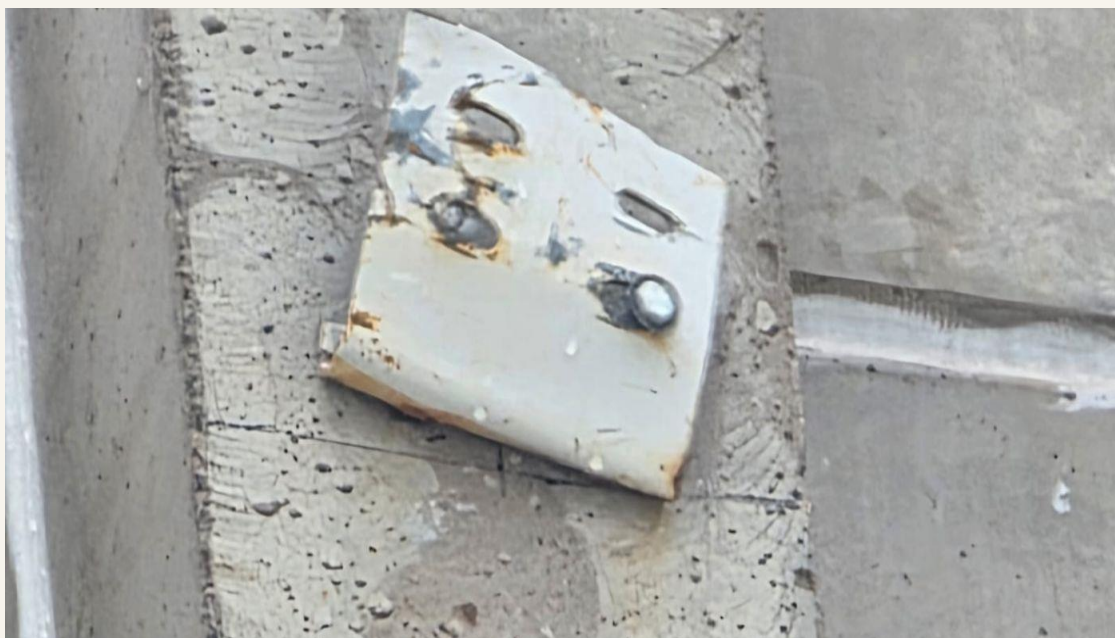
**Fotografia 98** — Outra chapa de ligação no topo de pilar, dobrada, com dois furos alongados e dois fixadores remanescentes de cabeça arredondada, sobre concreto com marcas de desgaste.
