# Relatório de exposição ao vento — Hangar do aeroporto de Toledo

Gerado em 2026-10-22 por agente de IA (Claude) com imagens de rua do Mapillary. Schadler Tech · Ventos de Toledo.

# Relatório técnico: análise do entorno a montante (rumo ESE)

**\*\*Local:\*\*** Hangar do aeroporto de Toledo (cota 556,0 m; posição relativa +16,4 m)

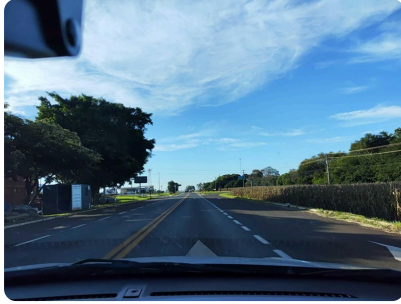
Imagem 1 · 0 m · [Mapillary](#)

- **\*\*Imagem 1 (0 m):\*\*** rodovia de pista dupla com faixa central amarela, em trecho reto e aberto. À esquerda há árvores de grande porte com copa densa e um pequeno abrigo/contêiner metálico junto à via. Ao fundo, à esquerda, aparecem edificações baixas e uma placa de grande formato sobre estrutura (painel escuro). À direita há lavoura de milho alta e postes com fiação aérea.

- **\*\*Placas e outdoors\*\*** (Imagens 1 e 3): painéis de grande área podem receber carga de vento significativa. Fixação e estado de conservação não são verificáveis nas imagens.
- **\*\*Árvores altas\*\*** (Imagens 1, 2 e 3): galhos e folhagem podem se soltar em rajadas fortes e ser transportados.
- **\*\*Postes e fiação aérea\*\*** (Imagens 1, 2 e 3): risco de balanço de cabos e de interrupção de energia.
- **\*\*Abrigo/contêiner metálico leve\*\*** (Imagem 1): se estiver mal ancorado, pode ser deslocado ou perder componentes.

- **\*\*Edificações baixas ao fundo\*\*** (Imagens 1 e 3): podem ter coberturas leves ou telhas, o que não é verificável.
- **\*\*Lavoura alta (milho)\*\***: é fonte de material vegetal solto, mas de baixo potencial de projétil.
- **\*\*Depósitos de material, galpões abertos e estruturas em montagem\*\***: não identificados nas imagens, o que não garante que não existam fora do campo de visão.

1. Inspecionar fixações, contraventamentos e vedações do hangar (portões, telhas, calhas, rufos), com atenção a portões de grandes dimensões.
2. Verificar a ancoragem e o estado de placas e outdoors a montante, e comunicar os responsáveis se houver sinais de corrosão ou folgas.

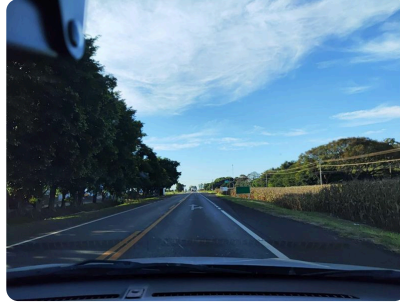
Imagem 2 · 250 m · [Mapillary](#)

- **\*\*Imagem 2 (250 m):\*\*** fileira contínua de árvores altas ao longo do lado esquerdo da pista. À direita, milharal, placa verde de sinalização e postes com fiação aérea. O horizonte está livre de obstáculos altos.

- **\*\*Fileiras de árvores\*\*** (Imagens 2 e 3): podem reduzir localmente a velocidade do vento, mas apenas nas faixas que ficam atrás delas.
- **\*\*Corredor da rodovia\*\*** (todas): a faixa livre e retilínea, alinhada ao rumo ESE, pode favorecer a canalização do fluxo até o local.
- **\*\*Terreno aberto de lavoura\*\***: tem baixa rugosidade e pouco freio ao vento. Isso é coerente com o índice de exposição de 1,02, próximo ao de terreno plano aberto.
- **\*\*Relevo\*\***: o local está 16,4 m acima da posição de referência, o que pode aumentar levemente a exposição. Os desníveis nas imagens são imperceptíveis.
- **Direções mais desfavoráveis segundo o índice**: E (1,055), ENE (1,039), ESE (1,022) e SE (1,007). As diferenças entre elas são pequenas.

3. Avaliar com o responsável a poda preventiva e a saúde fitossanitária das árvores altas próximas ao local e ao longo da via.
4. Retirar ou amarrar objetos soltos no pátio e nas áreas de apoio (equipamentos, contêineres, materiais, cones e tambores).

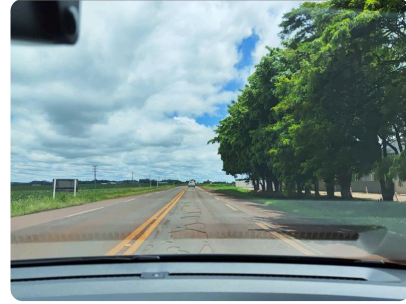
Imagem 3 · 500 m · [Mapillary](#)

- **\*\*Imagem 3 (500 m):\*\*** imagem de data diferente (12/2024), com lavoura baixa à esquerda e placa/outdoor sobre postes. Ao fundo há postes de energia. À direita há fileira de árvores altas e, atrás dela, edificação baixa clara, com área de pátio. O pavimento tem remendos e trincas. Há nuvens volumosas, mas não é possível avaliar o vento a partir delas.

5. Consultar a concessionária de energia sobre a condição de postes e cabos próximos e definir um plano de contingência para falta de energia.
6. Complementar a análise com vistoria presencial, pois as imagens não permitem avaliar coberturas, silos e edificações distantes. Conferir também a data das imagens (a Imagem 3 é de 12/2024) e registrar eventuais mudanças no entorno.
