# Relatório de exposição ao vento — Prati-Donaduzzi · Fábrica (todos os barracões)

Gerado em 2026-10-22 por agente de IA (Claude) com imagens de rua do Mapillary. Schadler Tech · Ventos de Toledo.

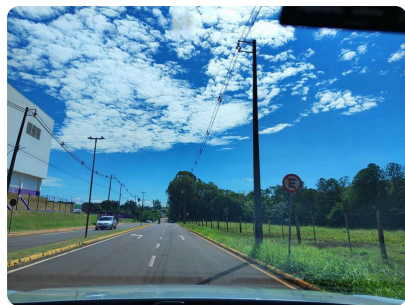
Imagem 1 · 0 m · [Mapillary](#)

- Imagem 1 (0 m): via urbana de pista dupla, com canteiro. À esquerda há edificação branca de grande porte, com fechamento metálico/gradil. À direita há terreno gramado com cerca de arame e mourões, e árvores de porte médio a alto ao fundo. Há poste de concreto alto com rede aérea e placa de proibição de estacionar. A fiação cruza a via.

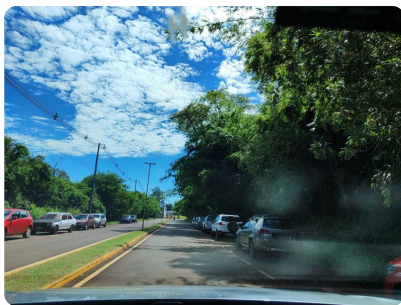
Imagem 2 · 250 m · [Mapillary](#)

- Imagem 2 (250 m): massa arbórea densa e alta à direita, junto à via. Há veículos estacionados e postes com fiação à esquerda. As copas avançam sobre a pista.

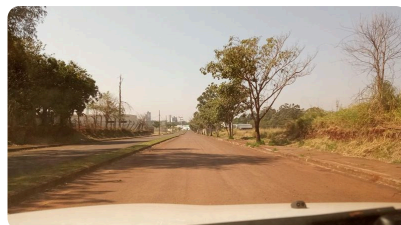
Imagem 3 · 500 m · [Mapillary](#)

- Imagem 3 (500 m): via sem pavimento asfáltico, com solo exposto. Há árvores esparsas, algumas secas. Há vegetação seca nos taludes, muro/fechamento à esquerda e poste isolado. No horizonte aparecem edificações e prédios.

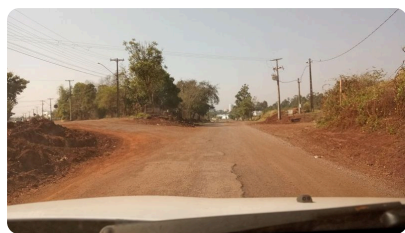
Imagem 4 · 800 m · [Mapillary](#)

- Imagem 4 (800 m): cruzamento em solo exposto, com montes de terra à esquerda. Há vários postes e fiações, árvores e vegetação arbustiva. Ao fundo veem-se edificações e uma estrutura vertical que pode ser silo ou caixa d'água; a distância não permite identificá-la.

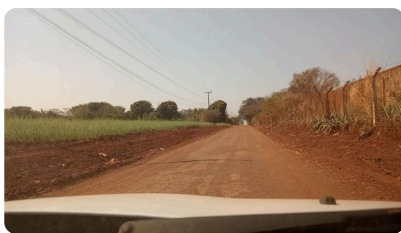
Imagem 5 · 1200 m · [Mapillary](#)

- Imagem 5 (1200 m): estrada de terra com lavoura (cana ou gramínea alta) à esquerda e muro alto com cerca à direita. A rede elétrica é paralela à via. O horizonte é aberto, sem barreiras.

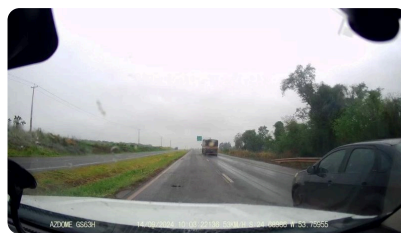
Imagem 6 · 3000 m · [Mapillary](#)

- Imagem 6 (3000 m): rodovia em dia chuvoso, com caminhão à frente e placa verde de sinalização. Há vegetação arbórea à direita e talude à esquerda. O entorno é aberto.

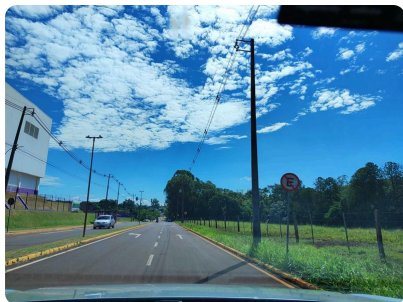
Imagem 1 · 0 m · [Mapillary](#)

- Imagem 1 (0 m): via urbana de pista dupla, com galpão claro à esquerda e cercamento em tela. À direita há terreno gramado aberto com cerca de arame e mourões de madeira, e mata ao fundo. Postes de concreto e madeira com fiação aérea. Placa de sinalização (proibido estacionar) em haste simples.

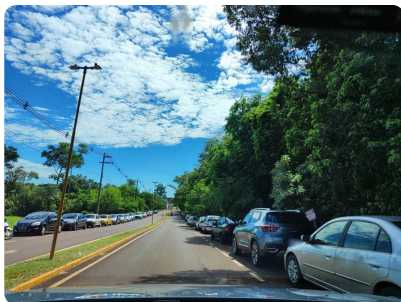
Imagem 2 · 250 m · [Mapillary](#)

- Imagem 2 (250 m): faixa densa de árvores altas à direita, com carros estacionados ao longo dela. Postes de iluminação e fiação à esquerda.
- Imagem 3 (500 m): poste com transformador e muitos cabos. Placas de trânsito, muro e cercamento metálico à direita. Ao fundo há edificações industriais/comerciais baixas e uma chaminé ou torre.

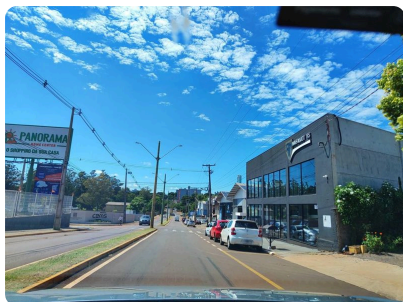
Imagem 4 · 800 m · [Mapillary](#)

- Imagem 4 (800 m): placa/outdoor "Panorama" à esquerda, edificação comercial com fachada e letreiro à direita, fiação densa e veículos estacionados.
- Imagem 5 (1200 m): cruzamento aberto, terreno vazio com vegetação, árvores e fiação aérea em cruzamento. Há um edifício mais alto ao fundo.

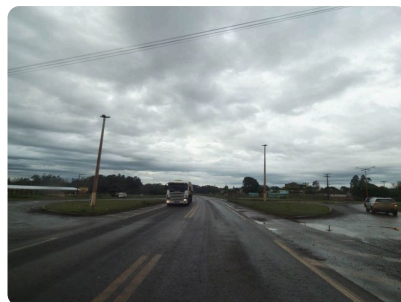
Imagem 6 · 2300 m · [Mapillary](#)

- Imagem 6 (2300 m, 06/2017): área aberta com rotatória, postes inclinados ou esbeltos, galpão baixo à esquerda e céu muito nublado. Imagem antiga.

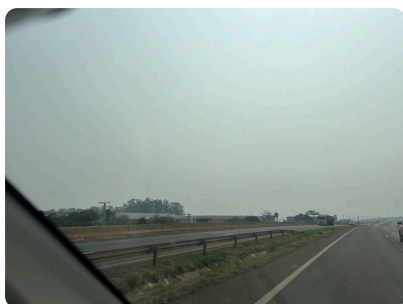
Imagem 7 · 3000 m · [Mapillary](#)

- Imagem 7 (3000 m, 09/2024): rodovia em área plana e aberta, com galpões longos e baixos ao fundo. A visibilidade está reduzida por névoa ou fumaça, o que impede ver detalhes.
