LAUDO TÉCNICO DE ENGENHARIA

# Ruína da cobertura do hangar da Prati-Donaduzzi no Aeroporto Municipal Luiz Dal Canalle Filho, Toledo/PR, no vendaval de 29 de setembro de 2026

*Causa, dinâmica do colapso, aproveitamento da estrutura remanescente e diretrizes de  
reconstrução*

**Vistoria:** 09/10/2026    **Emissão:** 15/10/2026

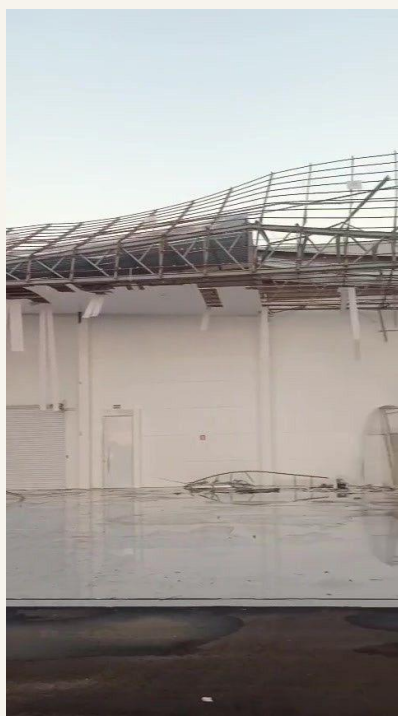
Na manhã de 30 de setembro, a cobertura do hangar não existia mais como sistema. A Fotografia 01 mostra, de fora, o conjunto de terças e tesouras arriado sobre a parede, em curva, sem uma única telha. A Fotografia 02, tomada do pátio para dentro, mostra o bloco de escritórios de dois pavimentos íntegro, com os vidros no lugar, e acima dele o esqueleto metálico pendurado contra o céu aberto. O piso tinha lâmina d'água.

**Fotografia 01** — Vista externa do hangar, anterior a qualquer remoção. Quadro extraído de vídeo recebido; data de captura não estabelecida.

**Análise técnica:** A estrutura de cobertura aparece arriada sobre a parede, em curva, com terças e banzos ainda ligados entre si mas completamente fora de posição. Não há uma única telha sobre a estrutura. O padrão é compatível com deslocamento do conjunto como corpo, depois de perdido o telhamento, e não com cedimento por flexão sob carga descendente, que deixaria as peças no plano original com flecha acentuada. A ordem temporal entre a perda das telhas e o deslocamento da estrutura não foi registrada e permanece hipótese causal. A parede de placas pré-moldadas sob a estrutura permanece aprumada e íntegra. A seção 9.16 revisa a ordem: os vídeos do desmonte mostram trechos da cobertura lançados com telhas ainda presas.

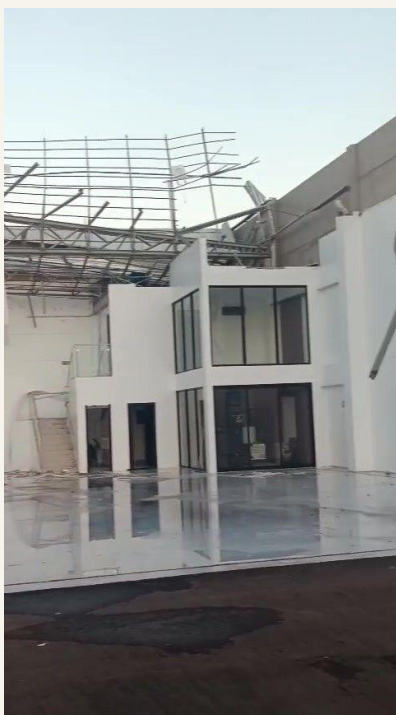
**Fotografia 02** — Interior do hangar visto do pátio, anterior a qualquer remoção. Quadro extraído de vídeo recebido; data de captura não estabelecida.

**Análise técnica:** O bloco de escritórios de dois pavimentos está íntegro, com caixilhos e vidros no lugar. Acima dele, o esqueleto metálico da cobertura pende contra o céu aberto. O contraste entre o bloco interno preservado e a cobertura ausente mostra que a solicitação se concentrou na interface entre a cobertura e o apoio, e não se distribuiu pela edificação. O piso apresenta lâmina d'água, compatível com a chuva de 48,2 mm registrada em 24 horas.

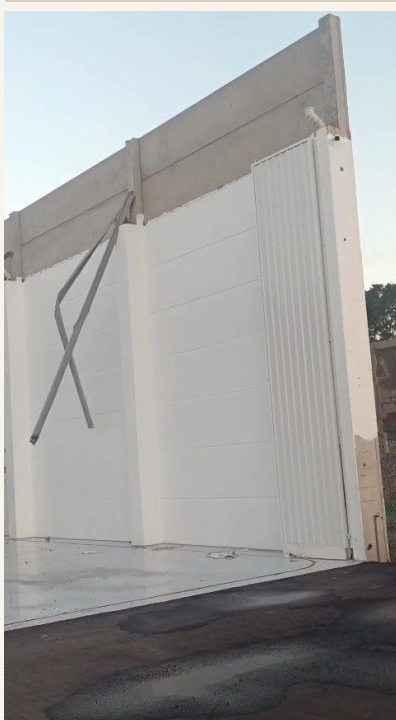
**Fotografia 03** — Barra de contraventamento dobrada, pendurada na face interna do fechamento. Quadro extraído de vídeo recebido; data de captura não estabelecida.

**Análise técnica:** A barra está dobrada em V, com a dobra plástica concentrada num único ponto e os dois trechos retos. Esse padrão indica que a barra foi solicitada transversalmente depois de perder uma de suas extremidades, e não que tenha flambado sob compressão axial, caso em que a curvatura seria distribuída ao longo do comprimento. É compatível com a perda de uma ligação de extremidade; a ordem dos eventos não foi registrada.

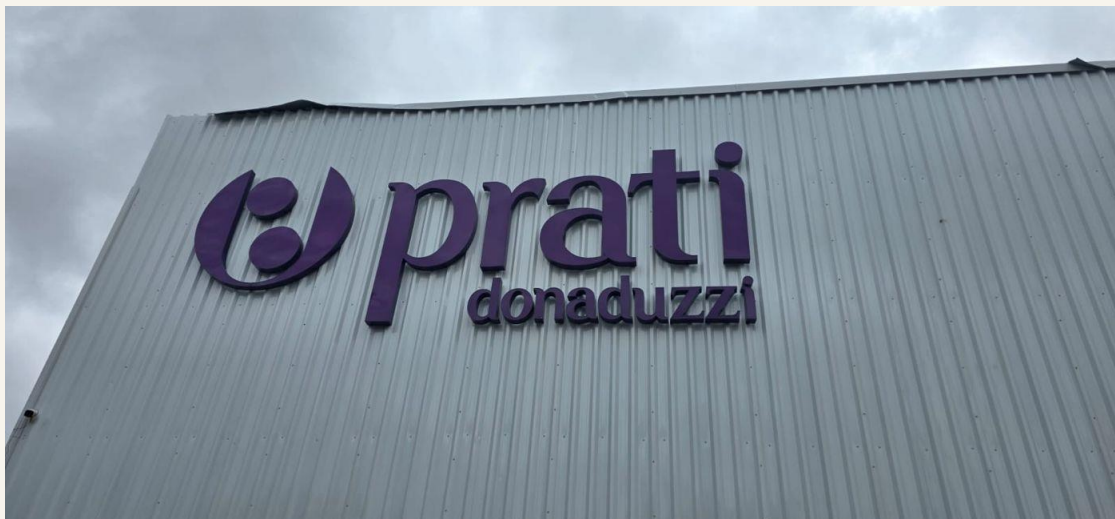
Nas Fotografias 06, 07 e 08, o fechamento em telha trapezoidal da fachada mostra o padrão oposto e complementar: as telhas de parede permaneceram fixadas, mas os **arremates de borda**, isto é, rufos e cumeeiras de fachada, estão levantados, dobrados e em parte destacados. Arremate de borda é o primeiro elemento a partir sob sucção, porque é onde o escoamento se separa e onde os coeficientes de pressão local são mais severos. Esse padrão é compatível com sucção intensa na quina superior da edificação.

**Fotografia 06** — Fachada do hangar em telha trapezoidal, com a identificação visual da contratante.

**Análise técnica:** O fechamento de fachada em telha trapezoidal permanece fixado ao longo de toda a superfície visível, com os parafusos autobrocantes nas ondas. A borda superior, ao contrário, mostra o arremate deformado e deslocado do alinhamento. O padrão é consistente: o campo da fachada resistiu, a borda não. Em fachada, a pressão de vento é predominantemente de sobrepressão e tende a comprimir a telha contra a estrutura; na borda superior, o escoamento se separa e a sucção local é severa.

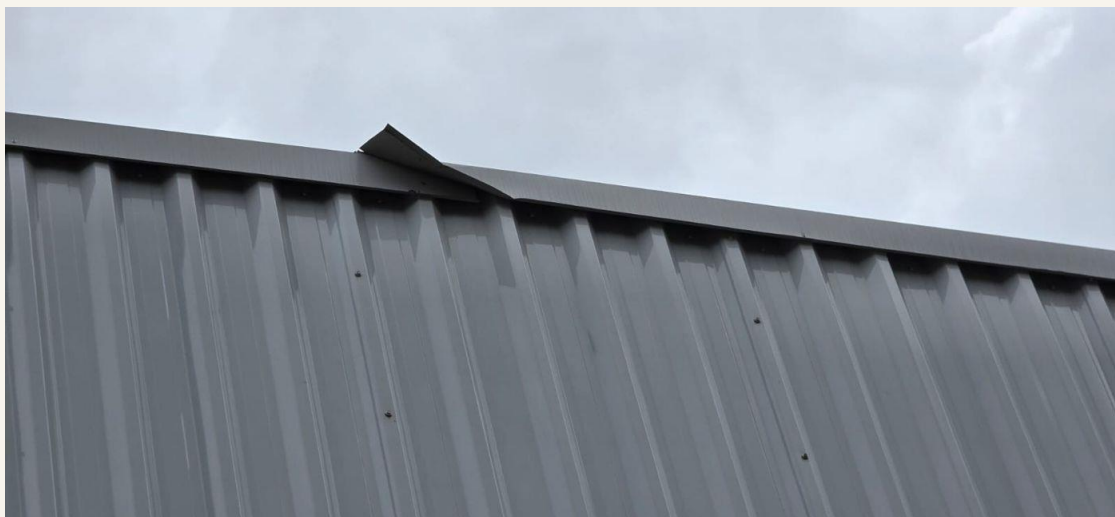
**Fotografia 08** — Peça de arremate de borda destacada e empenada.

**Análise técnica:** Um trecho triangular do arremate está descolado e virado para fora do plano, com a dobra na linha de fixação. A chapa não rompeu por tração no corpo: ela girou em torno da linha de fixadores até se desprender. Confirma que a solicitação crítica na borda é de sucção, e que a capacidade da fixação governou o comportamento.

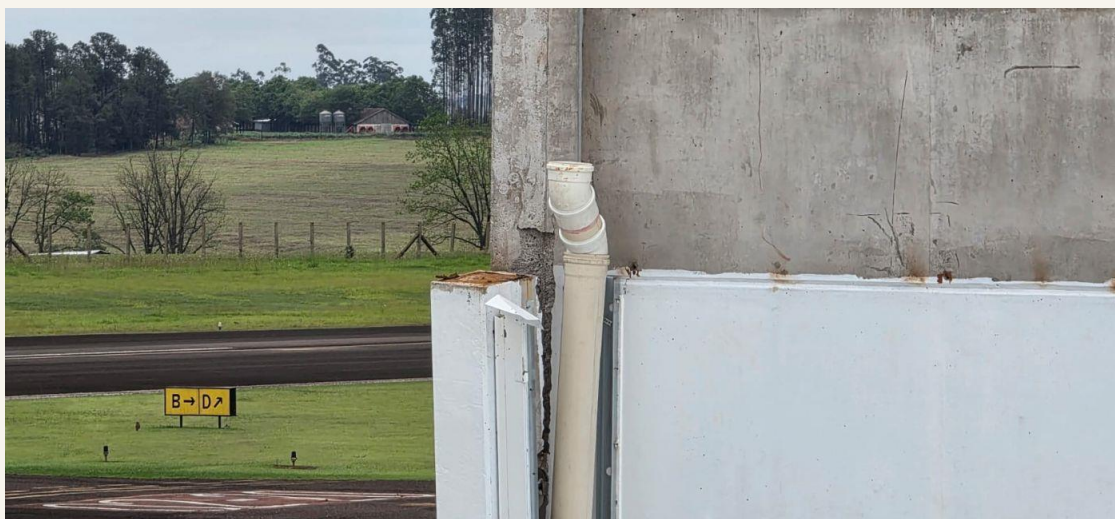
**Fotografia 09** — Vista do topo do fechamento para a pista do aeródromo e para o entorno.

**Análise técnica:** Registro que sustenta a adoção da Categoria II de rugosidade no cálculo do fator S2. Veem-se a pista pavimentada, a placa de sinalização de pista de táxi, gramado contínuo, cerca e, ao fundo, campo aberto com remanescente de eucaliptos e edificações rurais esparsas. É terreno aberto em nível com poucos obstáculos isolados, que é a definição da Categoria II, e o próprio exemplo que a ABNT NBR 6123:2023 usa. À esquerda, o condutor pluvial e um trecho de placa danificado na borda.

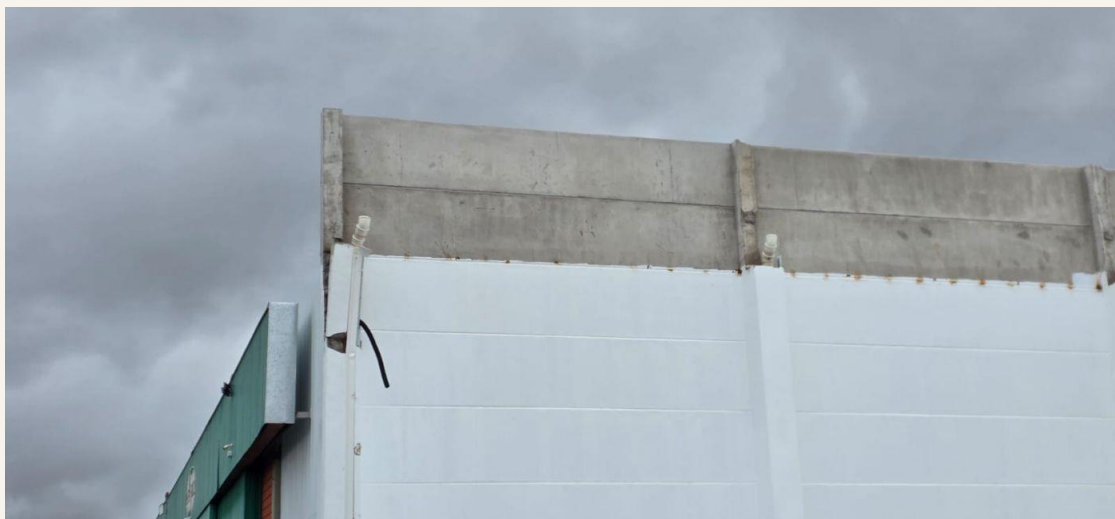
**Fotografia 10** — *Topo do fechamento: placa de platibanda em concreto aparente sobre as placas pintadas.*

**Análise técnica:** A platibanda em concreto aparente está íntegra. Na junta entre ela e a placa pintada vê-se a linha de pontos de fixação arrancados, com manchas de oxidação em passo regular, detalhada no Bloco E. Dois tubos de ventilação ou de dreno permanecem no lugar. Atrás da platibanda, onde havia cobertura, vê-se o céu. À esquerda, edificação vizinha de cor verde.

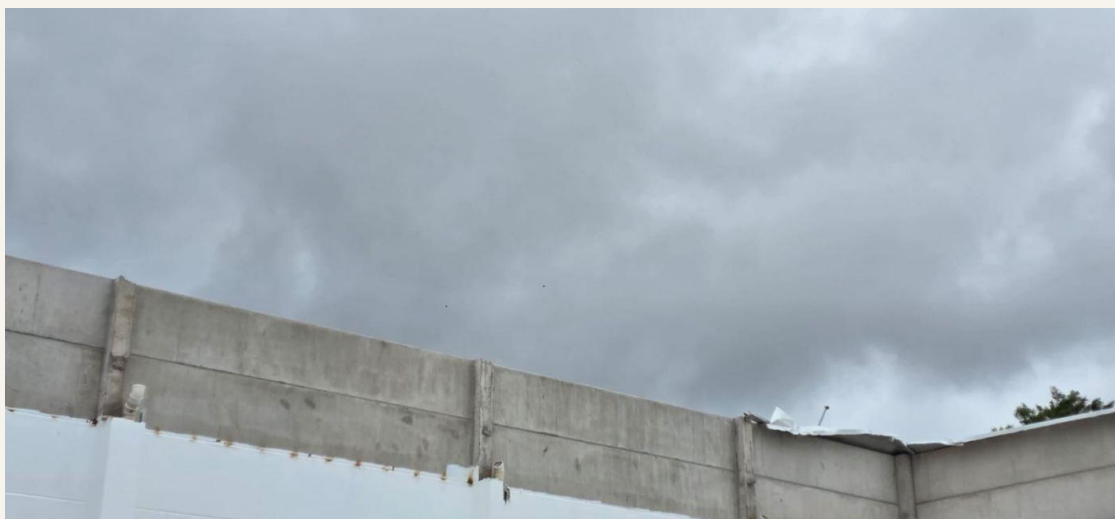
**Fotografia 11** — *Platibanda contra o céu, com a cobertura ausente.*

**Análise técnica:** A sequência de placas de platibanda permanece alinhada e aprumada ao longo de toda a extensão visível, incluindo a mudança de direção no canto. Uma envoltória de concreto que permanece íntegra enquanto a cobertura inteira é removida indica que a solicitação que venceu o conjunto se concentrou na interface de topo, e não na estrutura vertical.

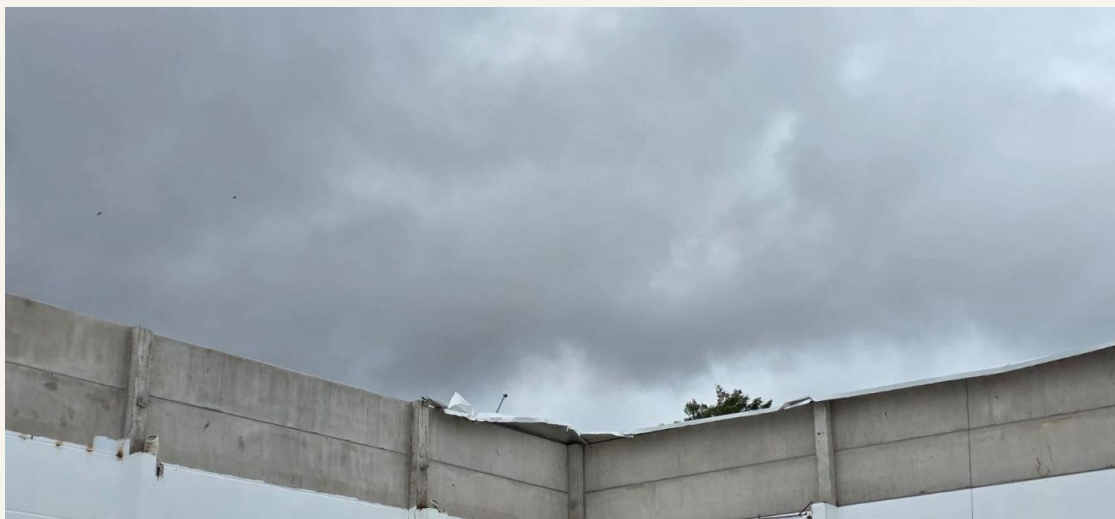
**Fotografia 12** — Arremate metálico rasgado sobre a platibanda, no canto da edificação.

**Análise técnica:** Restos de chapa branca permanecem presos sobre a placa de platibanda, rasgados e virados. O canto é a região de maior sucção local numa edificação, por combinar separação de escoamento em duas direções. O fato de o material remanescente estar concentrado exatamente ali é coerente com essa distribuição.

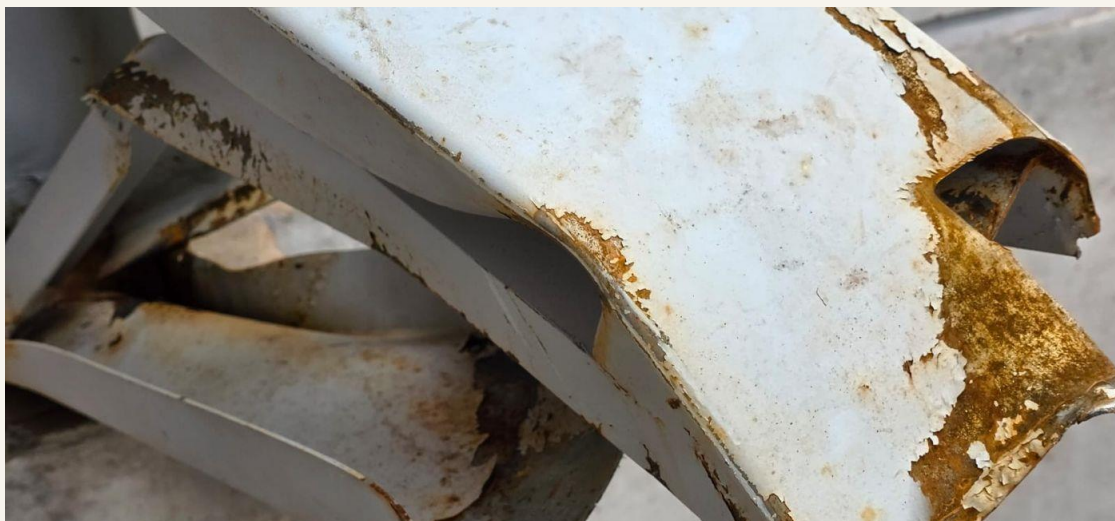
| Foto | Item | Bloco | Assunto | Classe | Custodiante / origem | Data de captura |
|---|---|---|---|---|---|---|
| 17 | D037 | C | Aproximação da ruptura da Fotografia 16. | fotografia original | contratante | não estabelecida; recebida em 11/10/2026 |

**Fotografia 17** — Aproximação da ruptura da Fotografia 16.

**Análise técnica:** A aproximação mostra que a ruptura se deu por rasgamento da parede do perfil, com estiramento das fibras junto à linha de fratura e destacamento da pintura em escamas ao longo dela. Há oxidação superficial na linha de fratura, cuja idade e contribuição causal não podem ser determinadas por inspeção visual; a verificação de perda de seção depende do exame da peça preservada. O aspecto de estiramento das fibras é compatível com ruptura dúctil, o que não indica fragilidade do material.

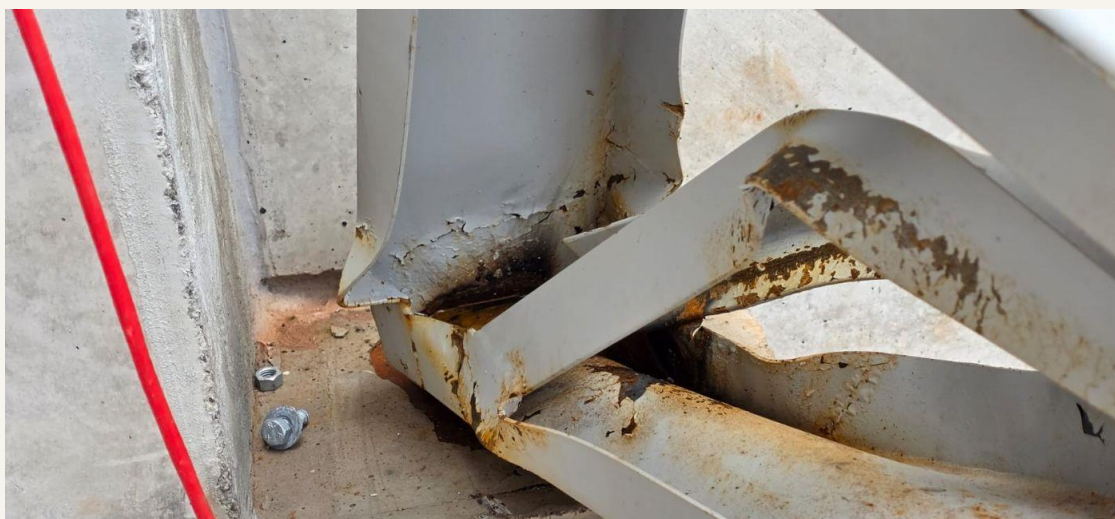
**Fotografia 18** — Parafuso com arruela e porca soltos sobre a superfície de concreto, ao lado da ligação rompida.

**Análise técnica:** Os elementos de fixação estão íntegros e soltos sobre o concreto, ao lado dos perfis rompidos. Parafuso que permanece íntegro enquanto a chapa em torno dele se rasga indica que a ruptura se deu no elemento conectado, e não no conector. Em termos de projeto, significa que a capacidade da ligação foi governada pela resistência ao rasgamento da parede fina do perfil, e não pela resistência do parafuso à tração.

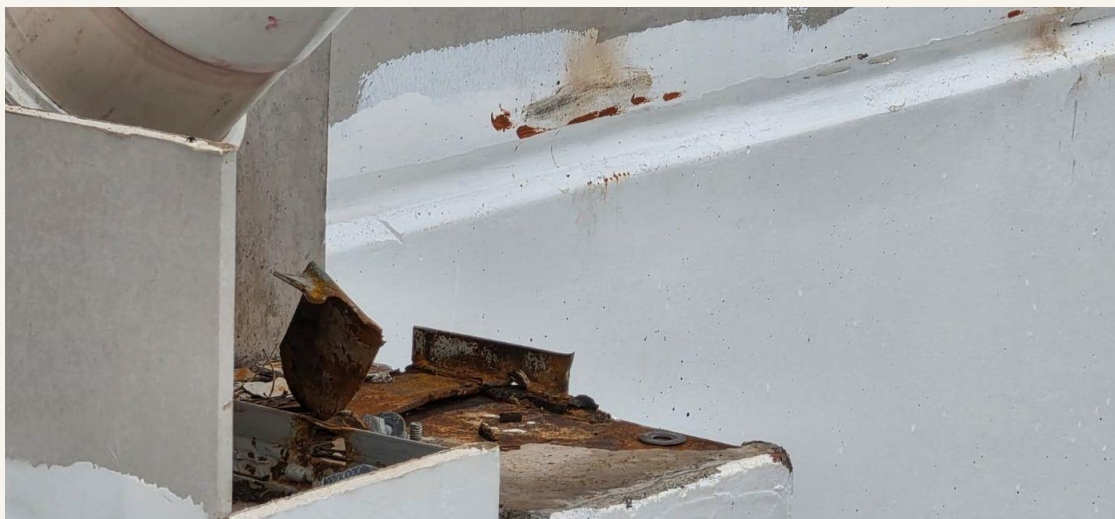
As Fotografias 20 e 21 mostram o topo de um pilar após a ruína: uma chapa metálica embutida, com produto de oxidação na face exposta, uma arruela ainda posicionada num furo sem parafuso, um fragmento de chapa rasgado e levantado, e uma cantoneira deformada caída ao lado. A Fotografia 18 mostra, sobre a superfície de concreto adjacente, **um parafuso com arruela e uma porca, soltos.** A Fotografia 23 mostra uma cantoneira de ligação no piso do hangar, longe de qualquer apoio.

**Fotografia 20** — *Topo de pilar após a ruína: chapa embutida com produto de oxidação, arruela em furo vazio, chapa rasgada e cantoneira deformada.*

**Análise técnica:** Sobre o topo do pilar restaram: uma chapa metálica embutida com produto de oxidação na face exposta; uma arruela ainda posicionada num furo sem parafuso, à direita; um fragmento de chapa rasgado e levantado, à esquerda; uma cantoneira deformada caída ao lado; e um parafuso com porca. A placa de fechamento ao fundo exhibe respingos de tinta alaranjada e escorrimento de oxidação. Os vestígios são compatíveis com ruptura por tração localizada na ligação. A chapa embutida é, em tipo, a chapa CH 01 da prancha 01/41; suas dimensões e o número, o diâmetro e o embutimento dos chumbadores não se conferem em fotografia. A capacidade resistente da ligação executada e a sua margem em relação à demanda da seção 9.5 não foram determinadas: dependem da medição das peças, da identificação dos materiais e da verificação de todos os modos de falha.

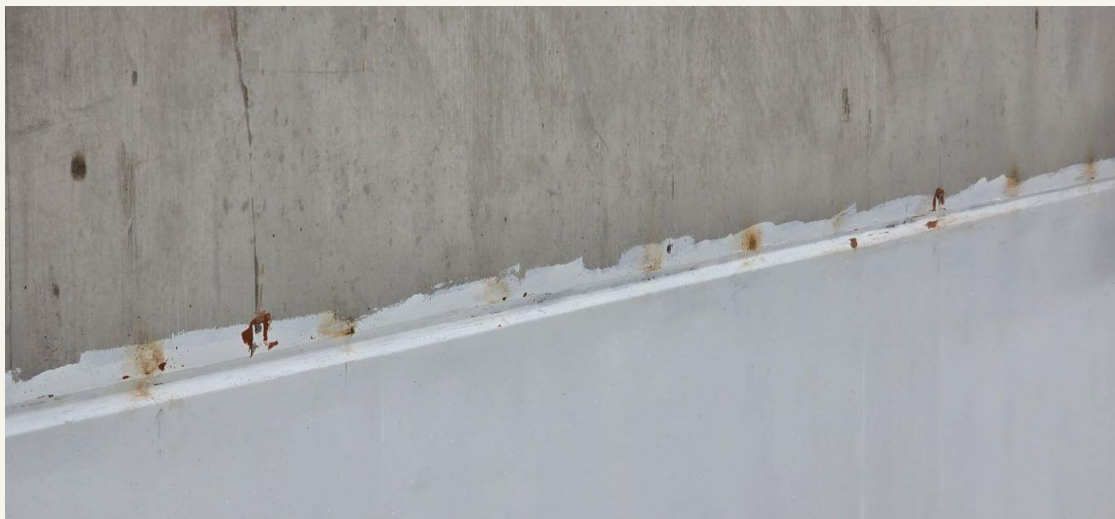
As Fotografias 30, 31 e 32 mostram, no topo das placas pintadas de branco, ao longo da junta com a placa de concreto aparente da platibanda, uma **linha regular de pontos de fixação arrancados**, cada um marcado por mancha de oxidação e por destacamento localizado da pintura e da argamassa. Os pontos se sucedem em passo regular ao longo de toda a extensão fotografada.

**Fotografia 30** — Linha de pontos de fixação arrancados no topo da placa pintada, junto à junta com a platibanda.

**Análise técnica:** Ao longo da junta entre a placa de concreto aparente e a placa pintada, sucedem-se pontos de fixação arrancados, cada um marcado por mancha de oxidação e por destacamento localizado da pintura e da argamassa. A sucessão é regular. Não se registra aqui a distância entre os pontos, porque ela não foi medida em campo e não se extrai de imagem. O que a regularidade estabelece é que a solicitação foi distribuída ao longo da linha, e não concentrada, o que afasta a hipótese de impacto localizado.

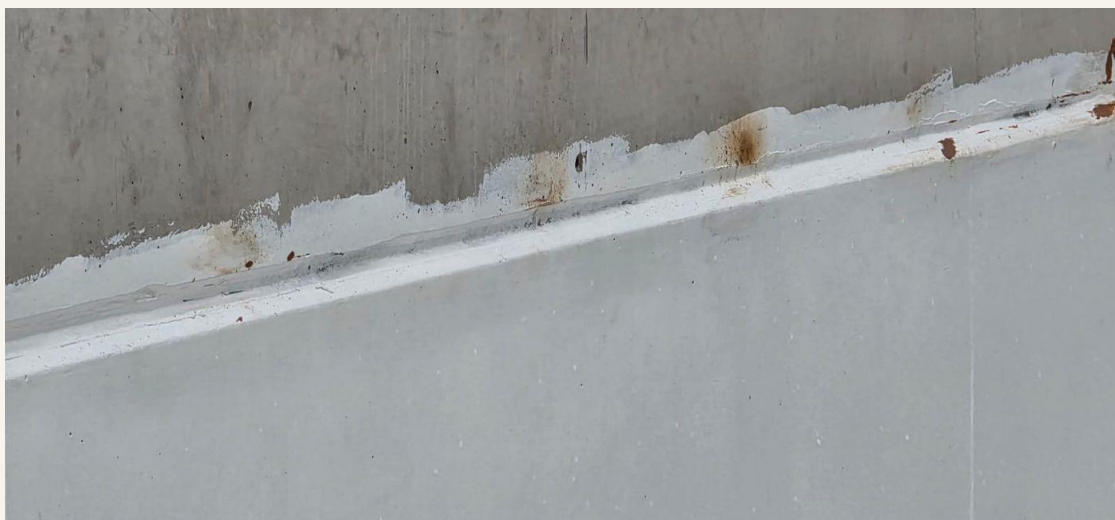
**Fotografia 31** — Outro trecho da mesma linha de fixação arrancada.

**Análise técnica:** O trecho confirma o padrão da Fotografia 30 em extensão diversa do perímetro. Em alguns pontos o arrancamento levou consigo lascas do cobrimento da placa; em outros restou apenas a mancha de oxidação. A variação é compatível com diferenças locais de embutimento e de qualidade do substrato, e não altera a leitura do conjunto.

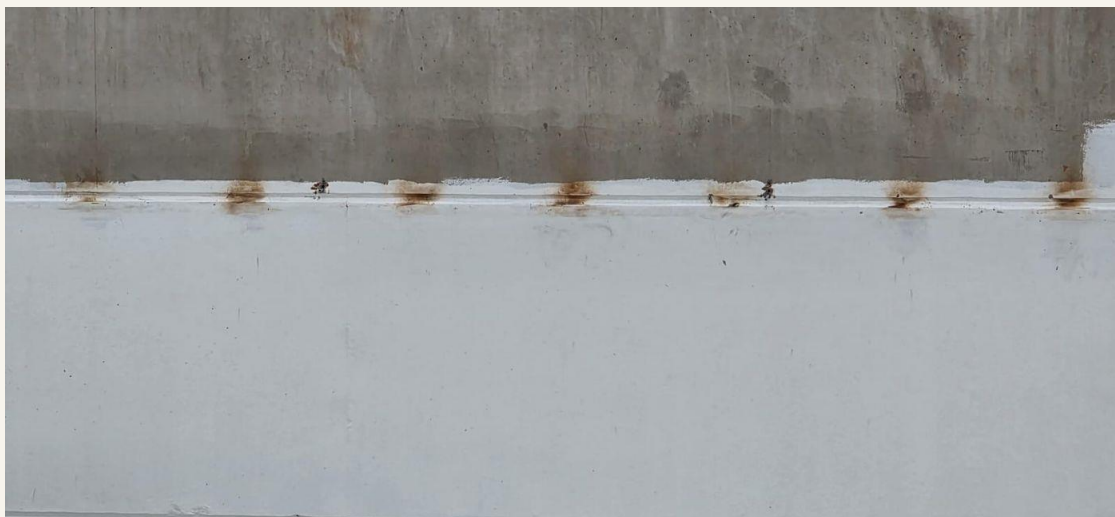
**Fotografia 32** — *Passo regular dos pontos arrancados ao longo da junta.*

**Análise técnica:** Este registro é o mais legível do bloco: os pontos de oxidação sucedem-se em passo visivelmente constante ao longo de toda a extensão enquadrada. É a evidência mais clara de que a fixação de borda da cobertura foi arrancada em conjunto, por solicitação distribuída de sucção, e não removida ponto a ponto.

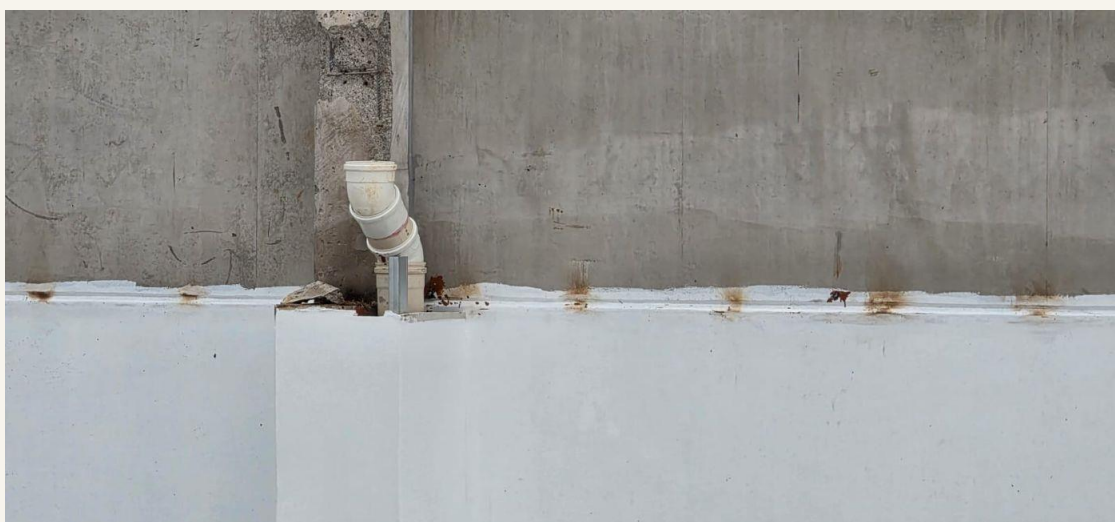
**Fotografia 33** — *Condutor pluvial e respectivo suporte no topo do fechamento, ainda fixados.*

**Análise técnica:** O condutor e o seu suporte metálico permanecem no lugar, o que é informativo: a fixação do condutor, que é leve e tem pouca área exposta, resistiu, enquanto a fixação do arremate de cobertura, que tem grande área exposta à sucção, não resistiu. A diferença está na solicitação, não na qualidade da fixação. Confirma que o que venceu a linha de borda foi a área, e não um defeito pontual.

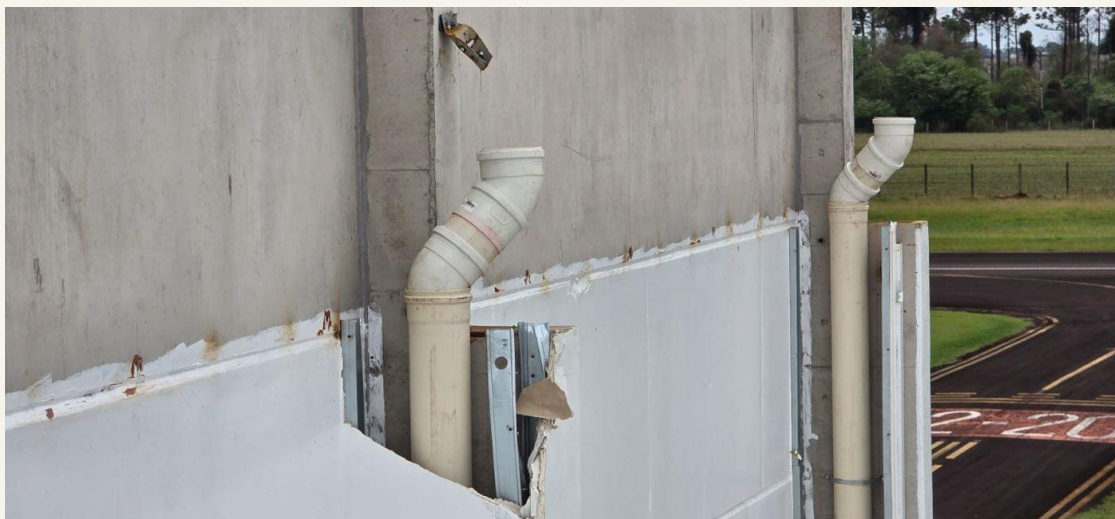
**Fotografia 34** — Vista do topo do fechamento com painel rompido e montante galvanizado exposto, e a pista ao fundo.

**Análise técnica:** Um painel do remate está rompido e deixa à vista o montante galvanizado interno. À esquerda e à direita, a linha de fixadores arrancados prossegue. Ao fundo, a cabeceira da pista com a numeração pintada no pavimento e o entorno gramado, que confirmam a caracterização de rugosidade da Fotografia 09. Dois condutores pluviais permanecem fixados às placas.

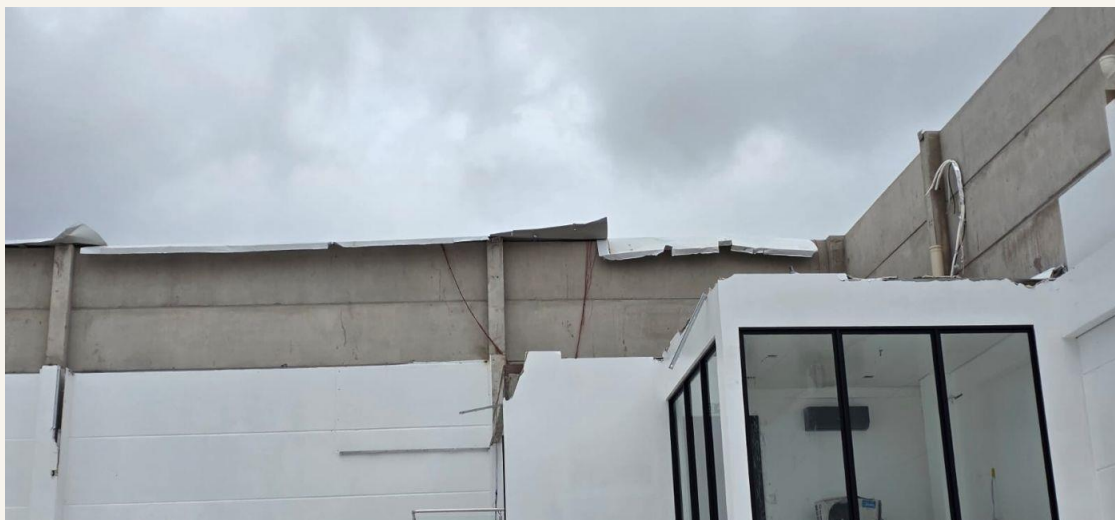
| Elemento | Classificação | Critério |
|---|---|---|
| Instalações elétricas da cobertura | A substituir | condutores expostos e seccionados, Fotografias 35 e 36 |

**Fotografia 35** — Interior do hangar: viga de concreto aparente, cabos elétricos soltos e céu aberto acima.

**Análise técnica:** A viga e a placa superior em concreto aparente estão íntegras. Dos seus pontos de passagem pendem cabos elétricos vermelhos, soltos e seccionados, objeto da medida de urgência R-00.5. Na borda superior, arremates metálicos brancos rasgados permanecem pendurados, objeto de R-00.3. À direita, o bloco de escritórios com caixilhos e vidros íntegros e aparelho de ar-condicionado no lugar. Acima de tudo, o céu.

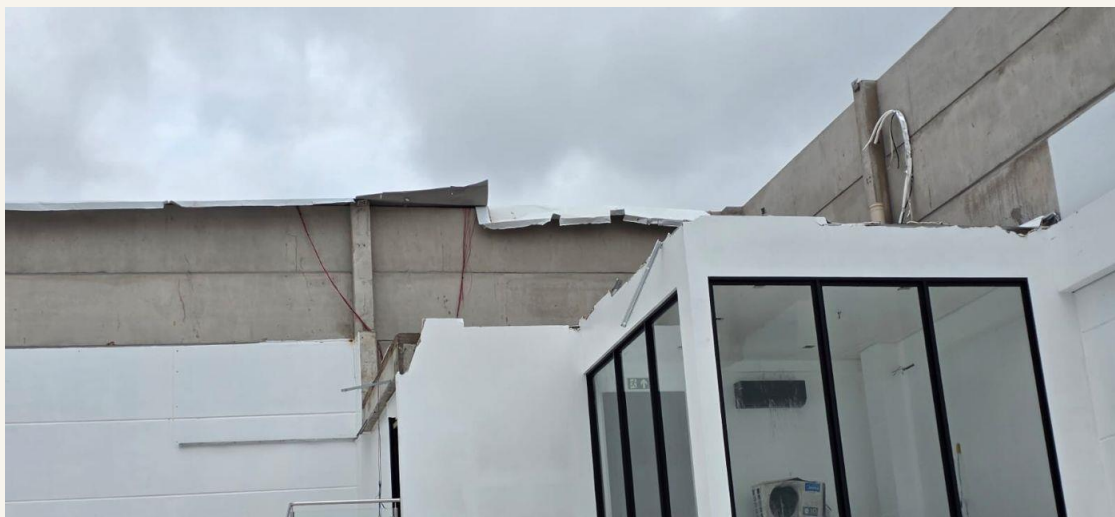
**Fotografia 36** — Interior do hangar, enquadramento mais amplo: bloco de escritórios íntegro sob a cobertura ausente.

**Análise técnica:** O bloco de escritórios, construído em painéis sobre estrutura metálica leve e muito mais frágil do que a cobertura perdida, está íntegro. Esse contraste é relevante no diagnóstico: a solicitação que removeu a cobertura não danificou o bloco interno quando a cobertura se abriu, o que é coerente com uma solicitação concentrada na interface de apoio, e não distribuída pela edificação. À esquerda, a placa de concreto aparente com um pilar aparente e arremates rasgados pendurados.

**R-00.5 — Desenergizar.** Isolar os circuitos elétricos cujos condutores estão expostos e pendentes, documentados nas Fotografias 35 e 36.

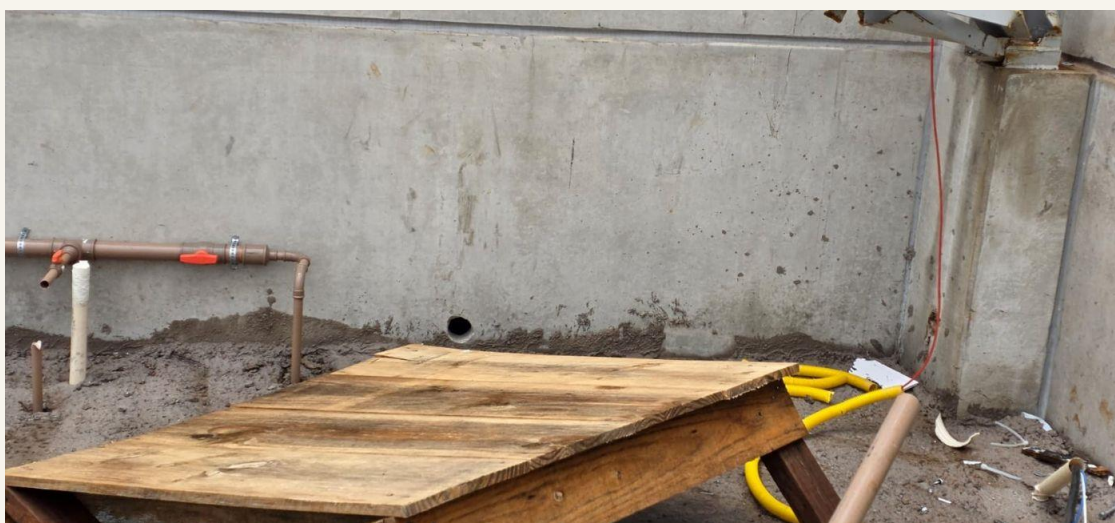
A Fotografia 37 mostra o piso interno com detritos, tubulação hidráulica aparente e acúmulo de material fino trazido pela água. A Fotografia 38 mostra a junta entre o concreto e uma peça metálica, com fragmentos.

**Fotografia 37** — Piso interno com tubulação hidráulica aparente, detritos e acúmulo de material fino.

**Análise técnica:** Veem-se tubulação hidráulica com registro, conduítes amarelos, pontas de espera e acúmulo de material fino trazido pela água sobre o piso. No alto à direita, o arremate metálico rasgado e um cabo vermelho pendente. O acúmulo de sedimento junto à base da parede indica entrada de água em volume durante e após o evento, coerente com a cobertura ausente e a chuva registrada.

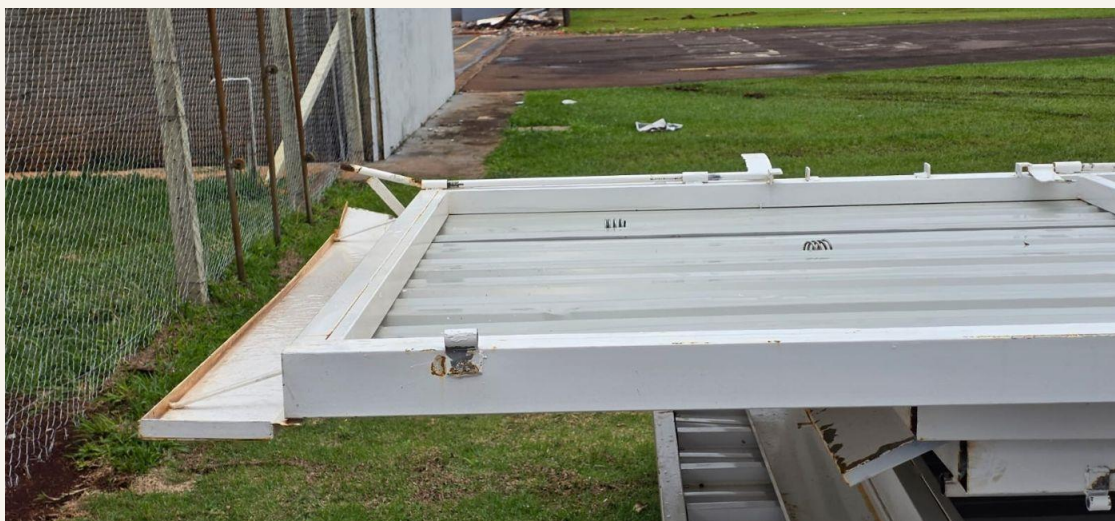
**Fotografia 39** — Folha completa do portão caída sobre o gramado, com os ganchos de suspensão na borda superior.

**Análise técnica:** A folha está íntegra no conjunto, com o quadro metálico perimetral, o preenchimento em telha trapezoidal e os ganchos de suspensão alinhados na borda superior. Ela não está amassada como ficaria se tivesse sido atingida por carga concentrada; está desprendida. Ao fundo, o pátio pavimentado com destroços espalhados e a edificação vizinha. Uma folha de portão de hangar tem grande área e pequena massa: é um elemento particularmente exposto à ação do vento. A posição sobre o gramado é posterior à remoção: segundo a contratante, na manhã de 30/09 as folhas estavam dentro do hangar (seção 9.10).

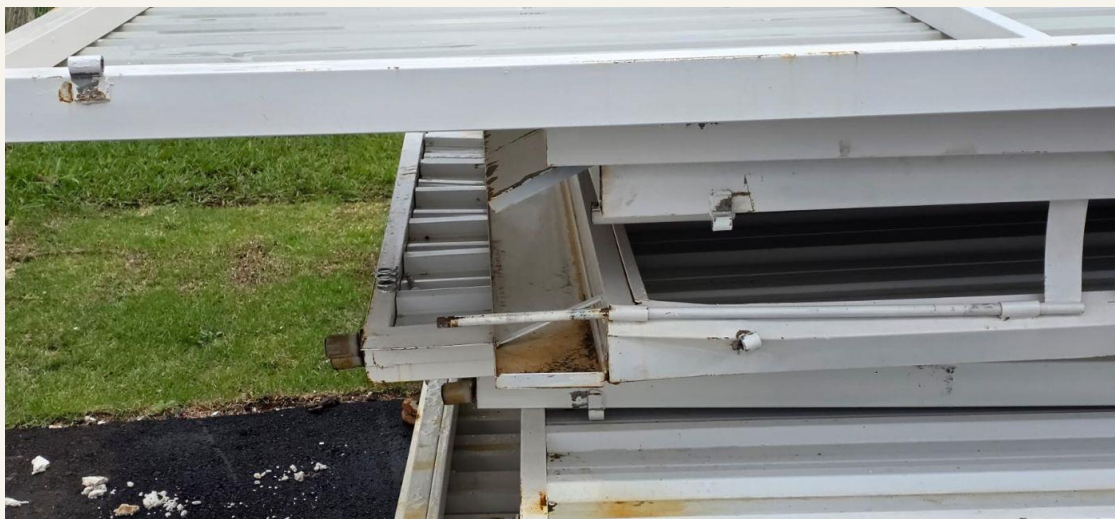
**Fotografia 40** — *Folha empilhada com a calha-guia deformada e ferragens de rolamento.*

**Análise técnica:** A calha-guia aparece amassada e deslocada do alinhamento, e a ferragem de rolamento permanece presa ao quadro. A deformação da guia é o dado útil: guia de portão é perfil de chapa dobrada dimensionado para carga vertical de rolamento, e não para tração transversal. Deformação ali é compatível com a folha ter sido solicitada perpendicularmente ao seu plano.

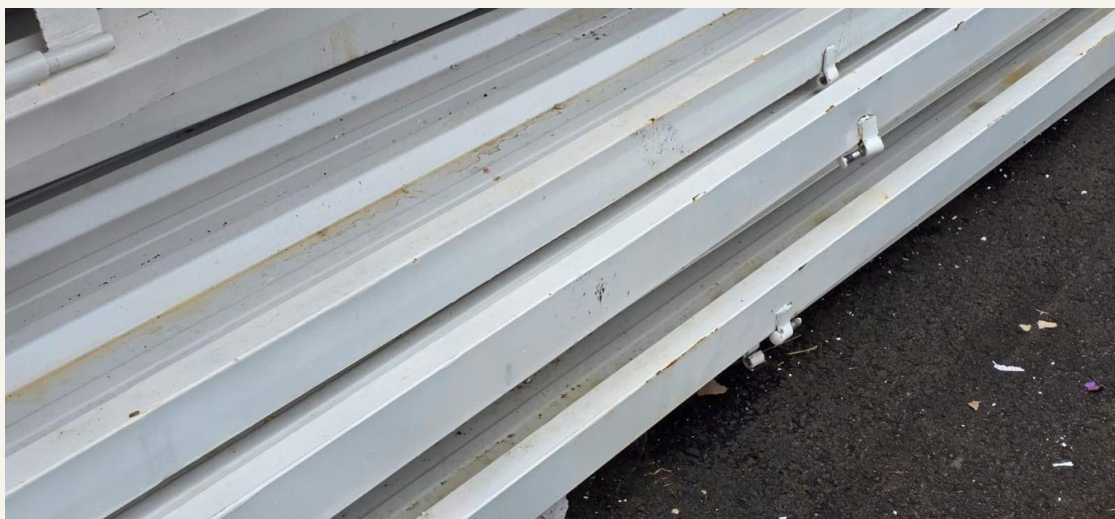
**Fotografia 41** — *Perfis do quadro das folhas, empilhados sobre o pavimento.*

**Análise técnica:** Os perfis apresentam oxidação superficial em faixas, concentrada nas dobras e nas sobreposições, compatível com acúmulo de água após o evento. As ferragens remanescentes estão presas. Não há deformação plástica generalizada nos perfis deste enquadramento.

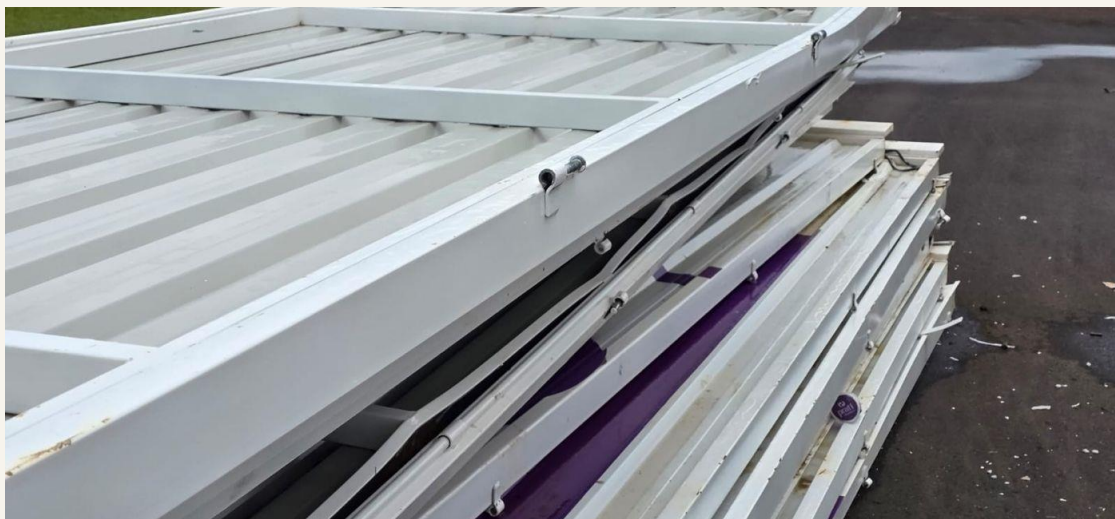
**Fotografia 42** — Folhas do portão empilhadas, com uma folha de identificação visual da contratante na pilha.

**Análise técnica:** A pilha inclui uma folha com o painel na cor institucional da contratante, o que identifica o conjunto como o fechamento da fachada frontal. Veem-se as ferragens de rolamento e os tirantes de travamento. As peças estão separadas nas junções, e não dobradas em conjunto.

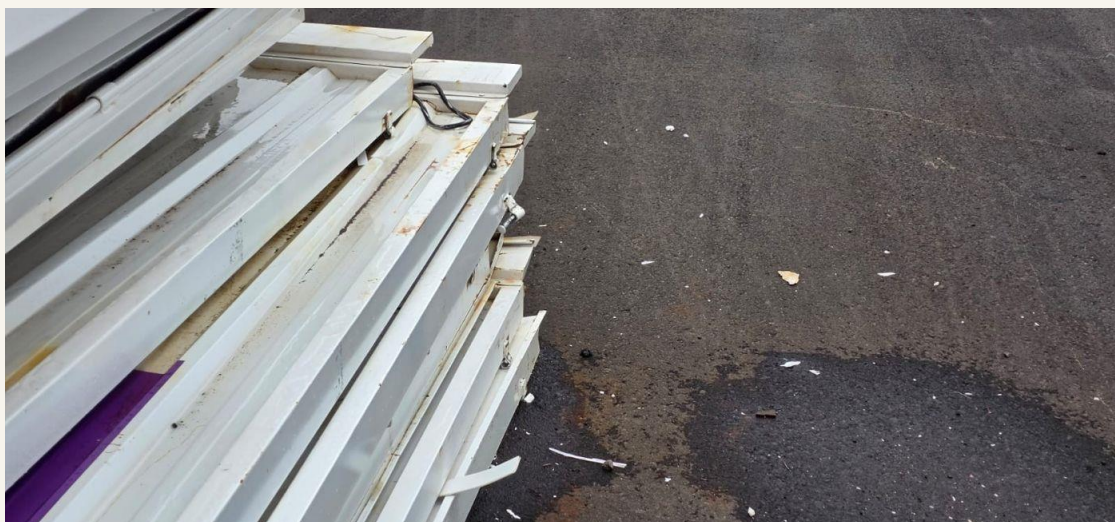
**Fotografia 43** — Pilha de folhas e perfis no pátio pavimentado.

**Análise técnica:** O conjunto está empilhado de forma ordenada sobre o pavimento, com cabo elétrico enrolado sobre as peças. A disposição ordenada indica manuseio posterior ao evento, provavelmente pela equipe da contratante para liberar o acesso, o que é a razão de o laudo não inferir, a partir desta cena, a posição original das folhas.

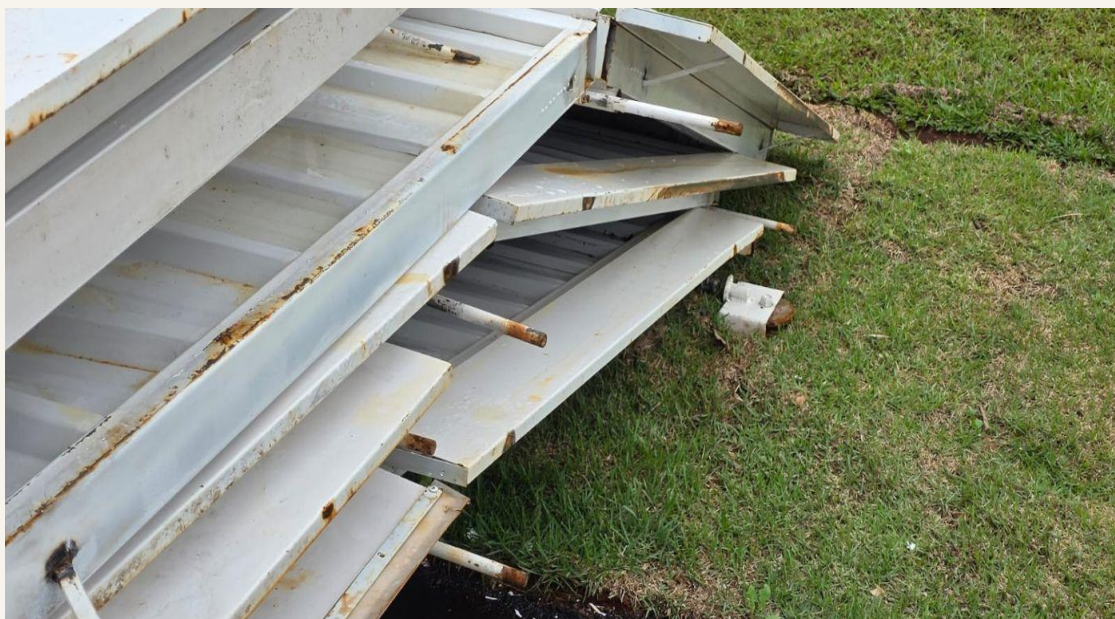
**Fotografia 45** — *Folhas e ferragens de rolamento sobre o gramado, junto à pilha.*

**Análise técnica:** Veem-se as roldanas e os eixos de rolamento soltos ao lado das folhas, além de tirantes com oxidação. A presença das ferragens soltas, e não presas às guias, indica que as folhas se separaram do sistema de rolamento, seja durante o evento, seja na desmontagem posterior. Este laudo não estabelece qual das duas; a seção 9.12 trata do papel do portão na dinâmica do colapso.

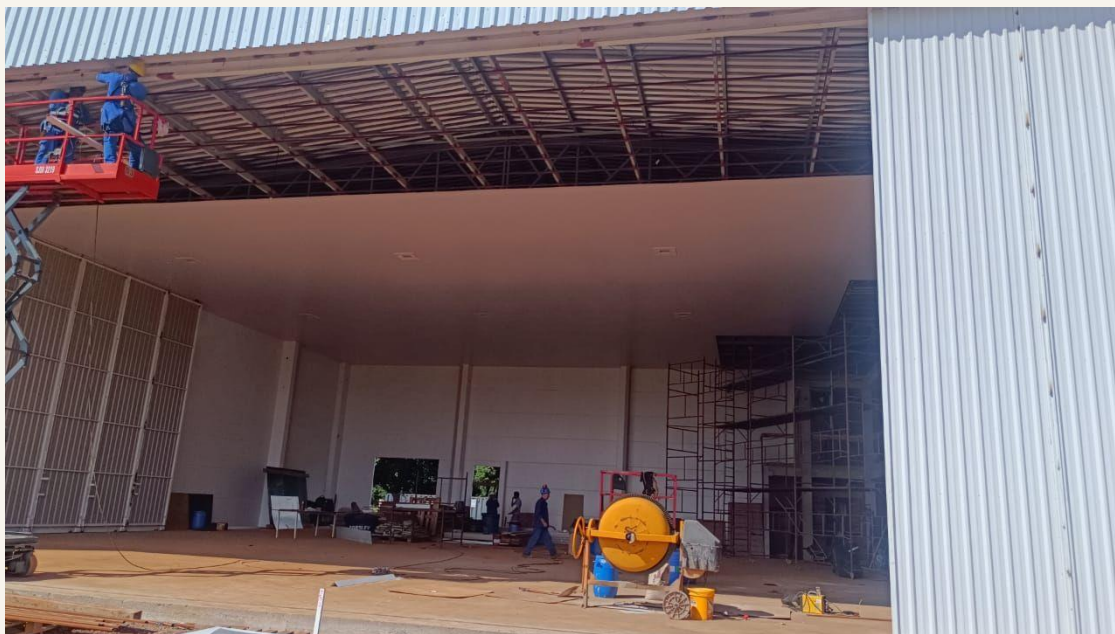
**Fotografia 60** — Vão do portão visto de fora, durante a obra: a faixa da cobertura junto à fachada aparece sem forro, as folhas do portão estão recolhidas à esquerda e há equipe sobre plataforma elevatória no topo do vão.

**Análise técnica:** A imagem mostra o arranjo que a dinâmica do colapso exige entender. Acima do vão há uma faixa de estrutura metálica aparente, com tesouras, terças e a face inferior das telhas; logo atrás começa o forro. A equipe trabalha justamente na borda superior do vão, onde o topo das folhas do portão precisa de guia ou travamento. Seja qual for a peça que ali se instalou, ela só pode se apoiar na estrutura metálica da cobertura, porque não há outro elemento acima do vão. É o ponto em que o portão e a cobertura deixam de ser sistemas independentes. O pilar à direita está revestido com telha trapezoidal branca, a mesma do fechamento superior da fachada.

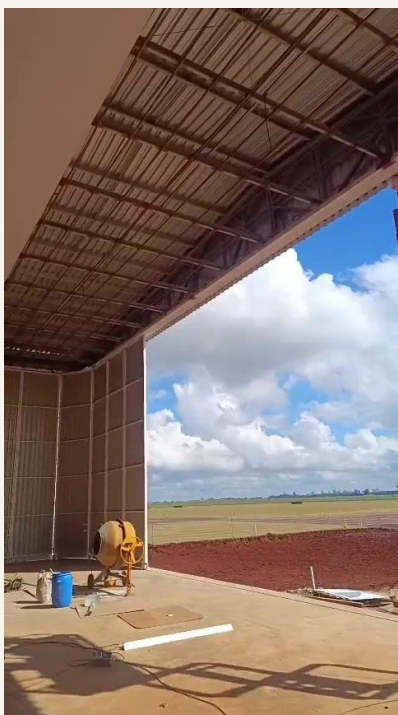
**Fotografia 61** — *Quadro de vídeo: o interior visto em direção ao vão do portão, com a estrutura da cobertura aparente na faixa frontal e as folhas recolhidas junto à parede lateral.*

**Análise técnica:** A faixa frontal da cobertura aparece como grelha de tesouras e terças sem forro, até a borda superior do vão. As folhas do portão estão empilhadas junto à parede lateral, o que é a posição de portão aberto, e não a da noite do evento, em que o portão estava fechado segundo a contratante. O vão ocupa praticamente toda a fachada. Pixel não é cota, e a largura e a altura do vão não são medidas aqui: elas entram na memória de cálculo da seção 9.11 como faixa, à espera do projeto do portão.

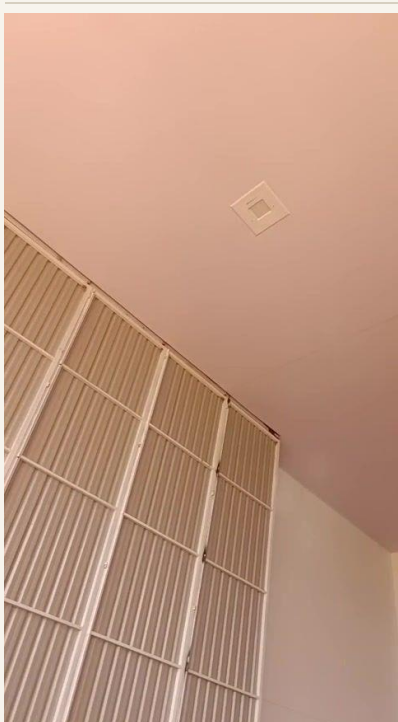
**Fotografia 62** — *Quadro do mesmo vídeo: o forro liso encontra as folhas do portão recolhidas, com quadro metálico e preenchimento em chapa trapezoidal.*

**Análise técnica:** As folhas são painéis altos, com quadro metálico e travessas horizontais, preenchidos com chapa trapezoidal. É o mesmo tipo de folha que, depois do evento, foi encontrado caído no piso do hangar (Fotografias 70 e 71). O forro, de superfície contínua, termina sob a faixa frontal. Faixas brancas pendentes junto às paredes, vistas na Fotografia 70, são compatíveis com restos desse forro, arrancado quando a cobertura se foi.

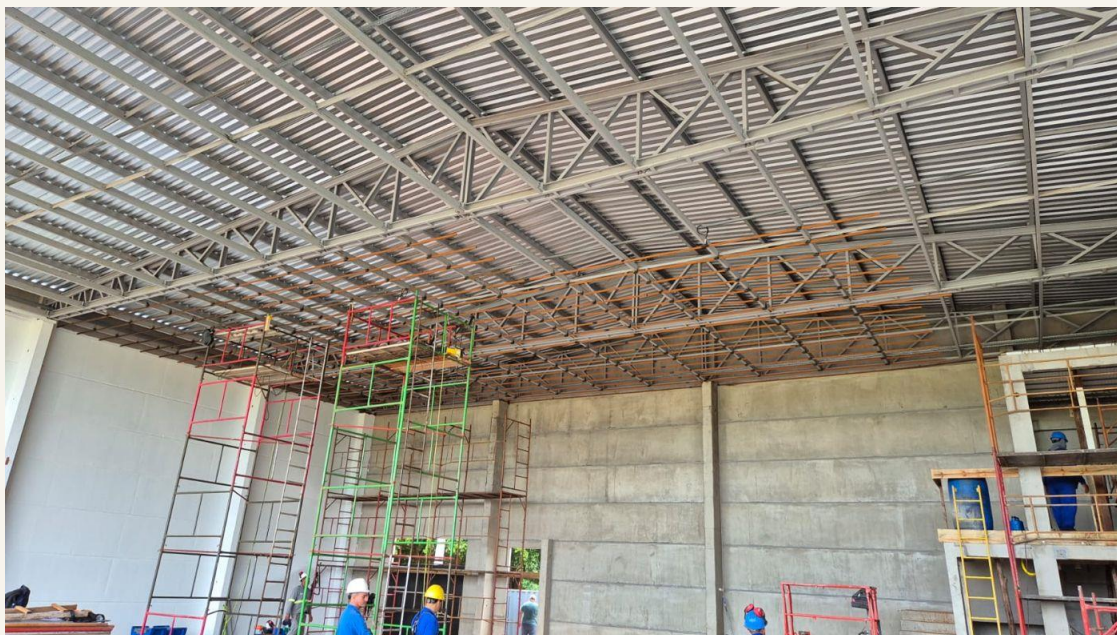
**Fotografia 63** — Interior durante a obra: tesouras treliçadas, terças, contraventamento e o bloco de escritórios em execução.

**Análise técnica:** As tesouras aparecem retas e alinhadas, com terças regularmente espaçadas e barras de contraventamento em X visíveis em alguns vãos. As barras de contraventamento são esbeltas, compatíveis com o ferro redondo de 5/16" que as pranchas 03/41 e 32/41 especificam. Esse dado entra na verificação do caminho da reação do portão (seção 9.11, MC-3): barra desse diâmetro foi concebida para estabilizar a cobertura, e não para levar ao apoio a reação horizontal de um portão de grande vão.

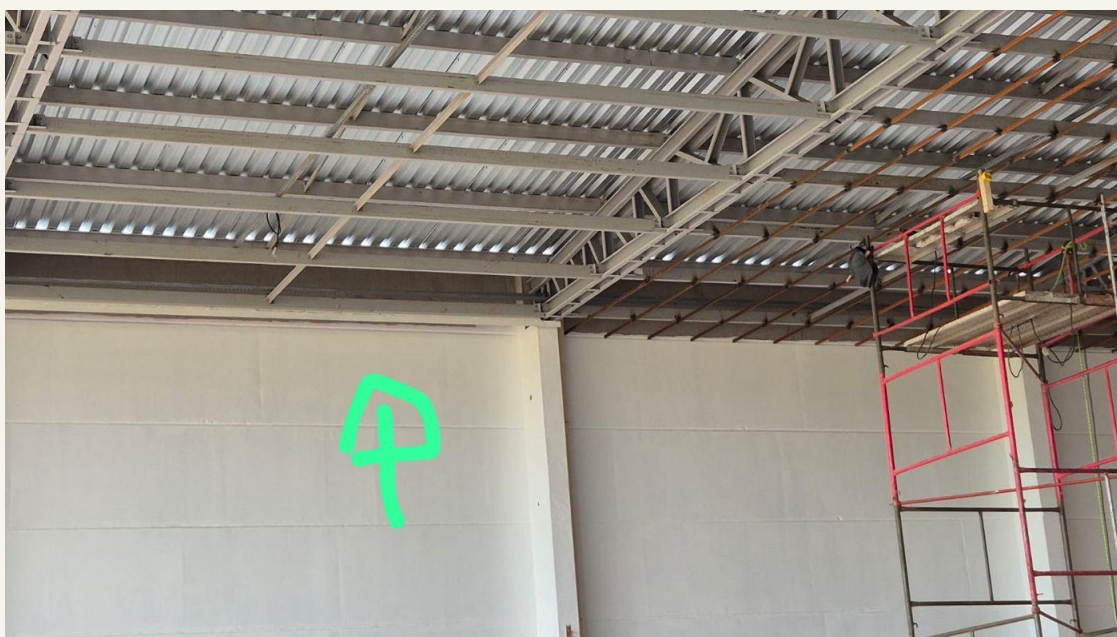
**Fotografia 64** — Parede interna e estrutura da cobertura durante a obra, com marcação em verde sobre a placa de fechamento.

**Análise técnica:** A marcação em verde foi feita por terceiro e o seu significado não foi informado; o laudo não a interpreta. Acima, a estrutura da cobertura apoia-se sobre o topo do fechamento, com a faixa clara das telhas vistas por baixo. À direita, andaime metálico. O registro serve para documentar que, na obra, a cobertura estava montada sobre as placas e pilares pré-moldados na configuração das pranchas.
