LAUDO TÉCNICO DE ENGENHARIA

# Ruína da cobertura do hangar da Prati-Donaduzzi no Aeroporto Municipal Luiz Dal Canalle Filho, Toledo/PR, no vendaval de 29 de setembro de 2026

*Causa, dinâmica do colapso, aproveitamento da estrutura remanescente e diretrizes de  
reconstrução*

**Vistoria:** 09/10/2026    **Emissão:** 15/10/2026

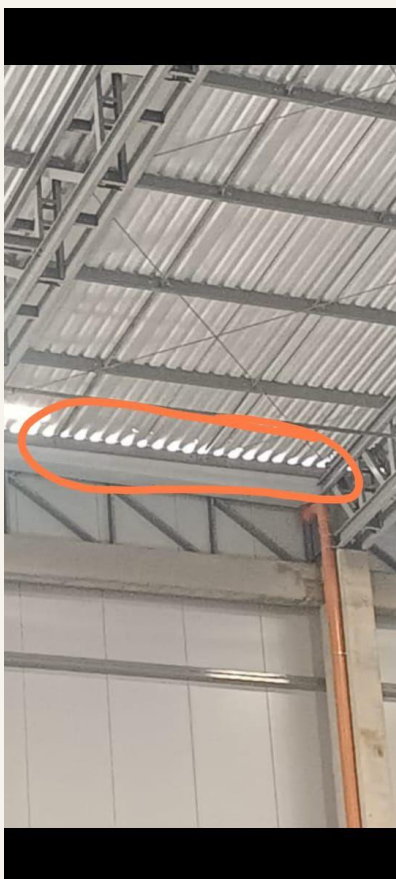
**Fotografia 67** — Detalhe da borda da cobertura sobre a parede lateral, com contorno laranja de terceiro sobre as ondas abertas da telha.

**Análise técnica:** O contorno destaca a mesma condição das Fotografias 65 e 66: ondas abertas na borda, sem vedação. Como permeabilidade, essas aberturas ficam nas faces laterais, que, com vento incidindo pela fachada do portão, estão sob sucção externa; elas reduzem, e não aumentam, a pressão interna. Como ponto de ataque local, expõem a borda da telha ao escoamento. O efeito de cada uma delas sobre a dinâmica do colapso é tratado na seção 9.11.

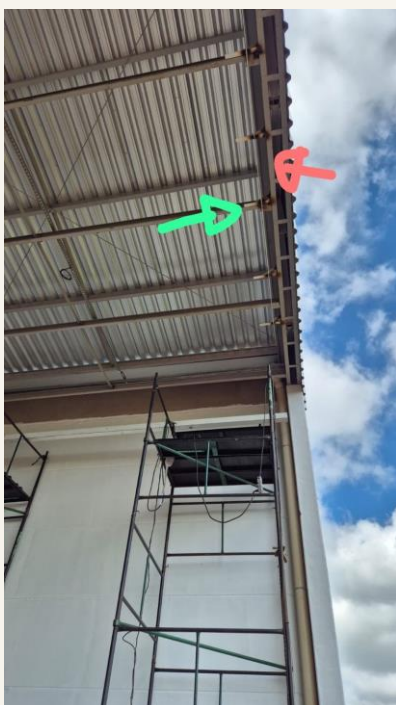
**Fotografia 68** — Beiral da cobertura visto de baixo, pelo lado externo, com setas de terceiro sobre os suportes junto à borda.

**Análise técnica:** As setas apontam peças de suporte na borda da cobertura, sobre o topo do fechamento. Pela imagem não se determina se são suportes de terço, presilhas ou fixações de rufo, e o laudo não as identifica. O registro confirma que a borda da cobertura avançava sobre a parede, o que a expõe à sucção mais severa, a de borda.

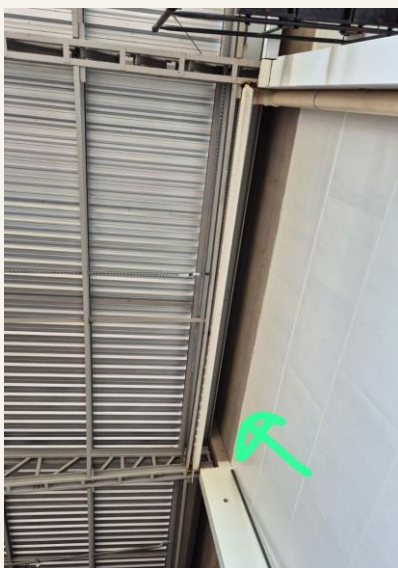
**Fotografia 69** — Encontro entre a borda da cobertura e o topo do fechamento lateral, com seta de terceiro sobre a junta.

**Análise técnica:** A seta aponta a junta entre a face inferior da cobertura e o topo da placa de fechamento, com a calha ao alto. É a interface em que, depois do evento, a linha de fixação apareceu arrancada em toda a extensão (Bloco E). O registro de obra mostra que a borda da cobertura e o fechamento eram peças independentes, ligadas apenas pelos arremates e fixadores dessa junta.

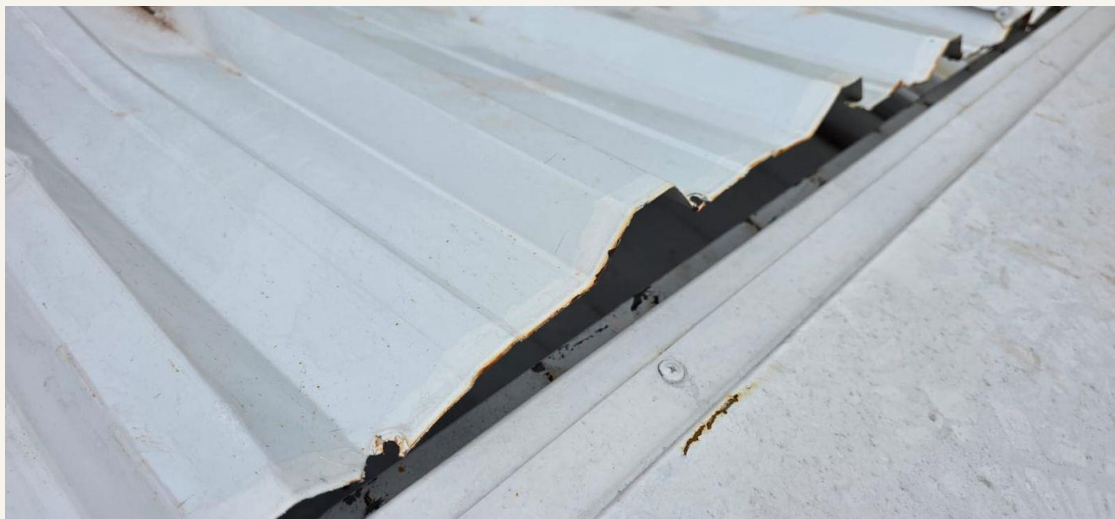
A chapa trapezoidal das folhas do portão rasgou-se ao longo da linha de parafusos da travessa superior, com os parafusos ainda no lugar (Fotografias 72 a 75). A memória MC-7 mostra que a pressão do vento sobre a chapa, mesmo no vento de projeto, solicita cada parafuso com menos de um quinto da força que a rasga. **O rasgamento não decorre, portanto, da pressão estática do vento sobre o portão;** a fadiga sob rajadas repetidas não foi quantificada, mas exige mais ciclos do que uma frente de rajada de dezenas de segundos costuma impor. Ele exige um deslocamento imposto entre a chapa e o quadro: o topo da folha arrastado pela estrutura a que estava travado, ou o impacto na queda. A primeira hipótese é a que explica rasgamento contínuo ao longo de toda a linha de fixação; o impacto produziria dano localizado.

**Fotografia 72** — Topo de uma folha do portão: a chapa trapezoidal rasgou-se ao longo da linha de parafusos que a prendia à travessa superior do quadro.

**Análise técnica:** É o "painel metálico do topo do portão que se desprendeu". A chapa não se soltou dos parafusos: rompeu-se em torno deles, com a borda rasgada seguindo, onda a onda, a linha de fixação, e com o parafuso remanescente ainda na travessa. A seção 9.15 mostra por cálculo (MC-7) que a pressão estática do vento sobre a chapa, mesmo no vento de projeto, solicita cada parafuso com uma fração pequena da força necessária para rasgá-la. Rasgamento assim exige um deslocamento imposto entre a chapa e o quadro: o topo da folha arrastado pela peça a que estava travado, ou o impacto da queda. É marca de consequência, e não de início.

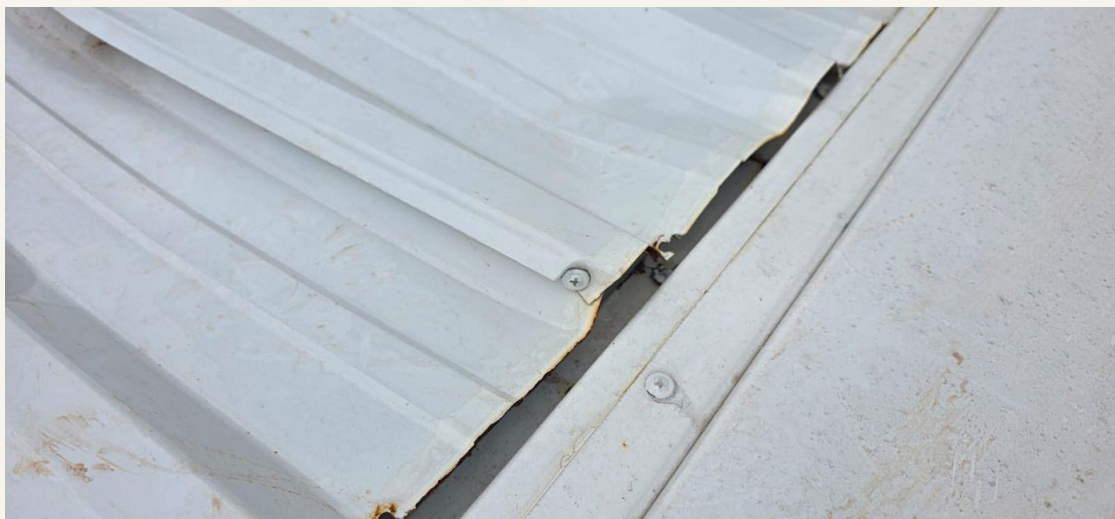
**Fotografia 73** — Outro trecho da mesma linha: chapa rasgada junto ao parafuso, com o parafuso ainda fixado na travessa.

**Análise técnica:** O padrão se repete: o parafuso permanece, a chapa abre-se em torno dele. Repetido ao longo da linha, o rasgamento é contínuo, e não pontual. Não há sinal de que os parafusos estivessem ausentes ou frouxos antes do evento; a fixação da chapa ao quadro funcionou até o limite da própria chapa.

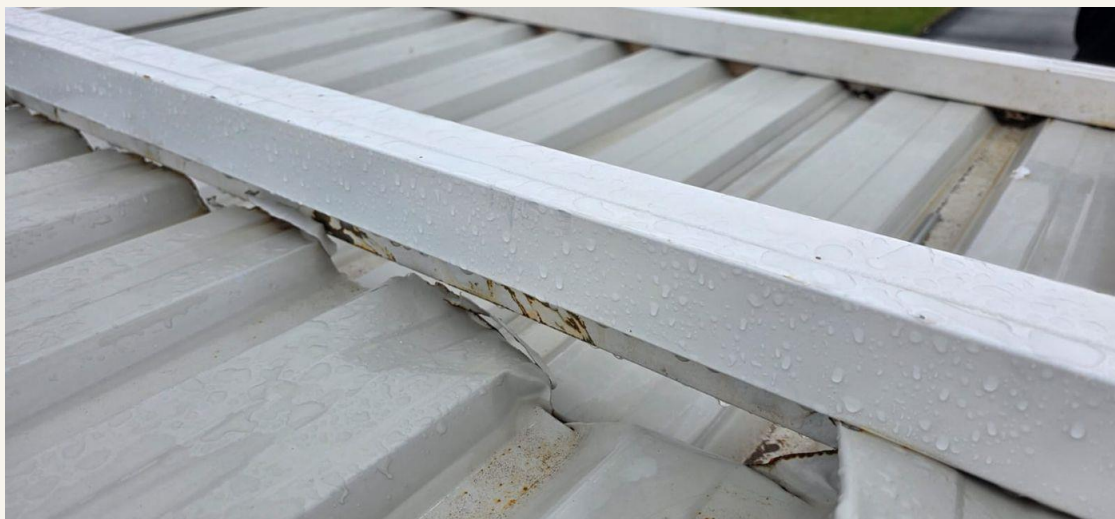
**Fotografia 75** — Travessa de folha do portão com a chapa descolada e rasgada por baixo dela, e gotas de chuva sobre a pintura.

**Análise técnica:** A chapa foi arrancada de sob a travessa, com a pintura da travessa íntegra e pontos de oxidação apenas na borda recém-exposta. Travessa íntegra e chapa rasgada indicam, outra vez, que o elo que cedeu foi a chapa fina em torno dos fixadores, e não o quadro.

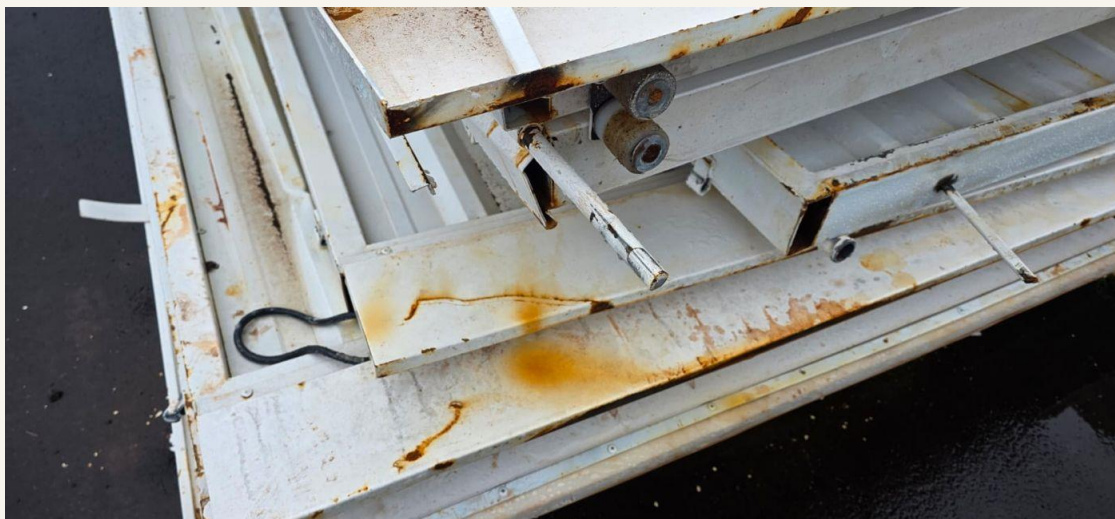
**Fotografia 77** — Roldanas e pinos-guia na extremidade de folhas empilhadas no pátio, com escorrimentos de oxidação na pintura.

**Análise técnica:** As roldanas estão no lugar e giram sobre os seus eixos; os pinos-guia aparecem inclinados em relação ao plano da folha. Pino inclinado é a marca de que a folha saiu da guia por movimento transversal ao seu plano, isto é, foi empurrada para fora da linha do trilho. Os escorrimentos de oxidação na superfície pintada são compatíveis com água parada sobre as folhas empilhadas ao tempo, desde 30/09.

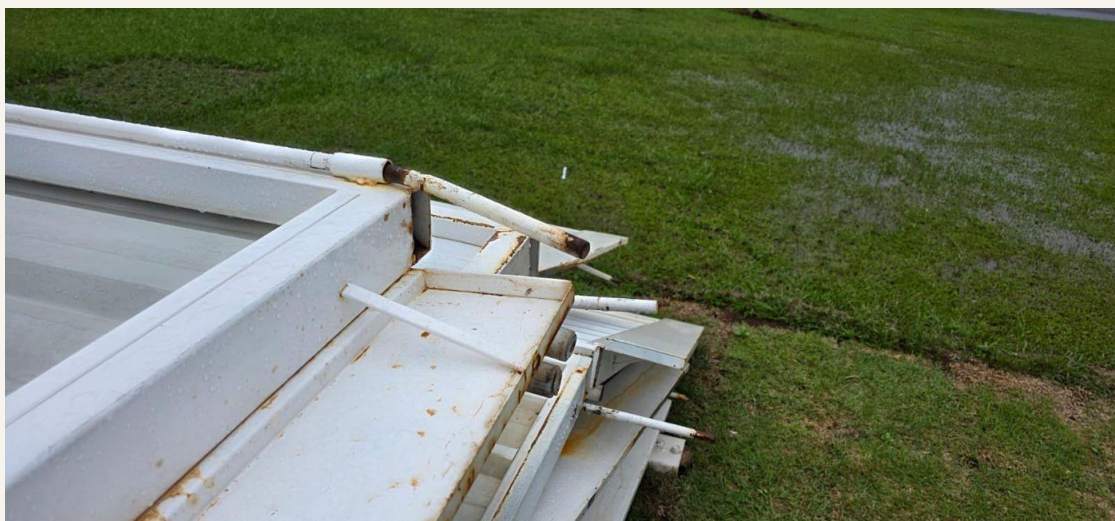
**Fotografia 78** — Canto superior de folha sobre o gramado: pino-guia dobrado e tubo do quadro com a extremidade aberta.

**Análise técnica:** O pino está dobrado, com a curvatura concentrada junto à base, que é a deformação de um pino solicitado transversalmente com a folha presa na guia. É evidência material de que, no momento da saída, a folha estava encaixada no trilho e foi forçada para fora dele. O sentido da dobra em relação à folha não se determina na peça já removida.

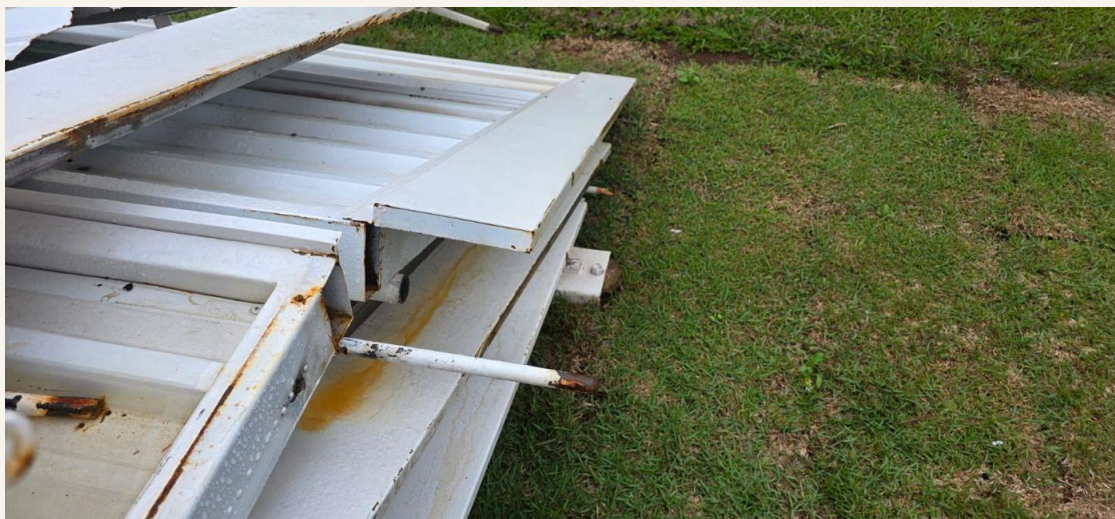
**Fotografia 79** — Folhas empilhadas sobre o gramado: pino-guia dobrado e escorrimento de oxidação no quadro.

**Análise técnica:** Mais um pino dobrado na mesma posição relativa. A repetição em mais de uma folha afasta defeito isolado de peça e indica solicitação comum a várias folhas, que é o que se espera de pressão de vento distribuída sobre todo o portão.

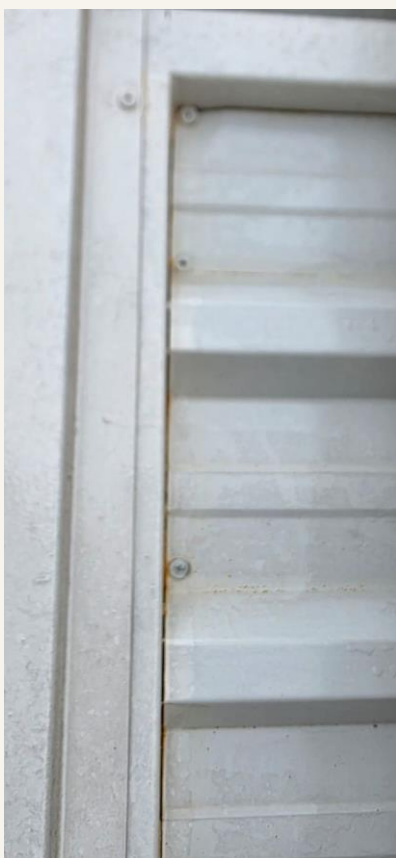
**Fotografia 80** — Detalhe do quadro de uma folha: chapa trapezoidal fixada ao montante por parafusos autobrocantes, sem rasgamento neste trecho.

**Análise técnica:** Neste trecho a fixação está íntegra: parafusos com arruela, chapa assentada, sem ovalização dos furos. Serve de referência para as Fotografias 72 a 75: a mesma fixação, onde não houve deslocamento imposto, permaneceu íntegra.

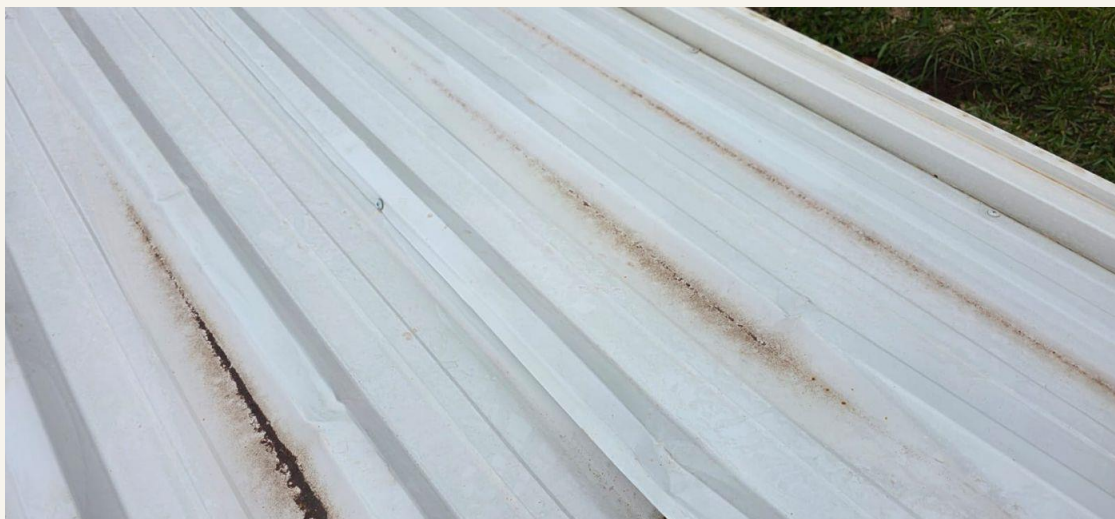
**Fotografia 83** — Chapa trapezoidal de folha do portão com faixas de oxidação ao longo das ondas, sobre o gramado.

**Análise técnica:** As faixas de oxidação seguem linhas de contato e de acúmulo de água, e estão na superfície da pintura. Não há perda de seção visível. O registro documenta o estado das folhas armazenadas ao tempo e reforça a medida R-00.4, de guardá-las em local coberto.

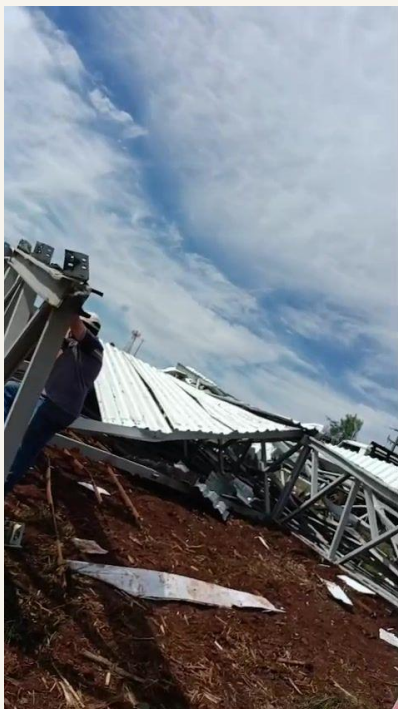
**A cobertura lançada para trás (Bloco N).** A estrutura foi parar no terreno atrás do hangar, do lado oposto ao portão, com as tesouras na posição relativa que tinham na cobertura e com trechos de telha ainda presos (Fotografias 99 a 105). Os suportes de terço e os nós visíveis das tesouras estão inteiros, sem solda rompida, o que é coerente com a informação do responsável pelo desmonte (Fotografias 99 e 102). A cobertura voou como corpo: o que cedeu primeiro, nesses trechos, foi a ancoragem, e não a fixação das telhas.

**Fotografia 99** — Trecho de tesoura tombado sobre o terreno, com três suportes de terço soldados ao banzo, sem as terças, e telhas ainda presas à estrutura ao fundo.

**Análise técnica:** Os suportes de terço, cantoneiras curtas com dois furos, estão inteiros, planos e soldados ao banzo, com os furos vazios: as terças se separaram da tesoura nesse trecho, pelos parafusos, ou foram desaparafusadas no desmonte; o vídeo não permite distinguir. Não se vê cordão de solda rompido nesses suportes, o que é coerente com a informação do responsável pelo desmonte de que as soldas estavam íntegras. A estrutura percorreu, inteira, a distância entre o hangar e o terreno, por cima do fechamento de até 9,00 m, o que exige soerguimento total da cobertura, e não apenas o descolamento de telhas.

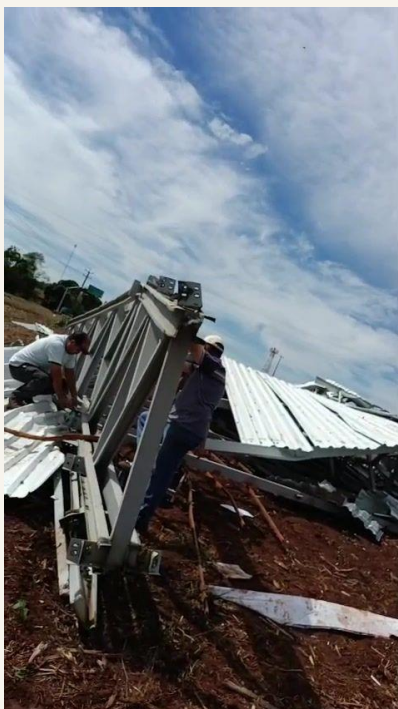
remanescente dos pilares é, por isso, **visual e qualitativa**, e a capacidade resistente da ligação executada **não foi determinada**. Parte das peças foi cortada a maçarico durante o desmonte (Fotografias 100 a 105), e só o exame das bordas distingue, em cada uma, o corte da ruptura.

**Fotografia 100** — Equipe cortando a estrutura tombada; ao fundo, a sequência de tesouras com telhas ainda fixadas.

**Análise técnica:** As telhas permaneceram presas às terças em extensões contínuas. Isso significa que a cobertura voou como corpo, com o telhamento ligado à estrutura: o elo que cedeu primeiro, nesses trechos, não foi a fixação da telha, mas a ancoragem da estrutura aos pilares. É dado relevante contra a leitura de que o telhamento se foi antes da estrutura em toda a cobertura.

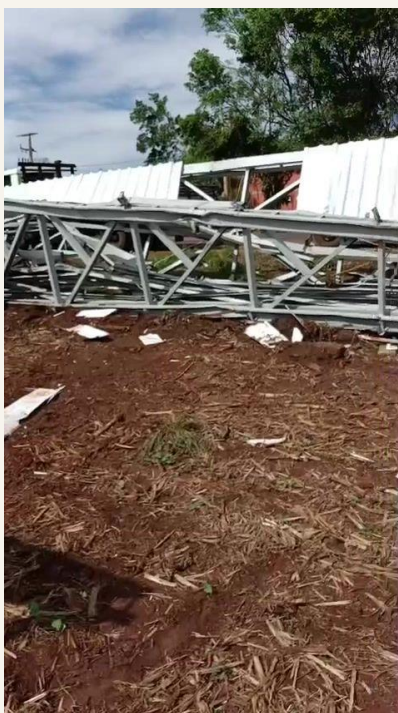
**Fotografia 101** — *Tesouras deitadas no terreno, deformadas, com retalhos de telha espalhados.*

**Análise técnica:** As tesouras estão tombadas lado a lado, na posição relativa em que estavam na cobertura, o que indica deslocamento em bloco e não dispersão peça a peça. Os retalhos de telha espalhados vêm das bordas, onde as telhas se rasgaram.

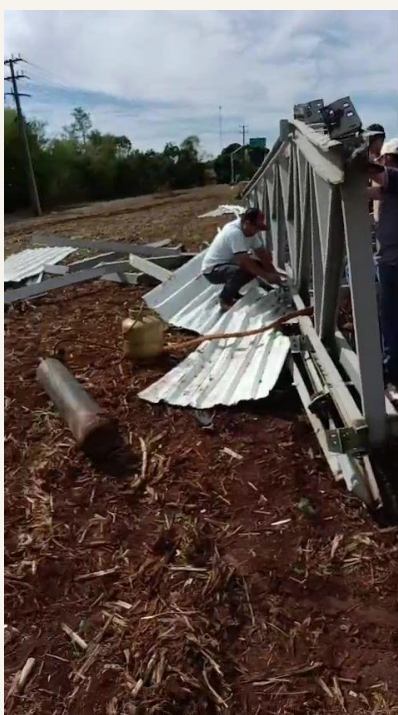
**O que muda com a informação de que as soldas estavam íntegras.** O responsável pelo desmonte informou que não houve dano nas soldas. O vídeo do desmonte é coerente com isso: os suportes de terça e os nós visíveis das tesouras estão inteiros, sem cordão rompido (Fotografias 99 e 102). Se a base da tesoura estava soldada à chapa da cabeça do pilar e a solda não rompeu, a separação ocorreu **abaixo da solda**: na fixação da chapa ao pilar, isto é, nos chumbadores, nos fixadores aparafusados e no concreto em volta deles. É exatamente o que mostram as peças que ficaram nos pilares: concreto fendilhado e destacado em torno das barras (Fotografias 24 a 28, 84 a 87 e 91 a 95), arruelas em furos vazios (Fotografias 19 e 20), parafuso solto sobre o concreto (Fotografia 18) e chapas com fixadores ausentes (Fotografias 96 a 98).

**Fotografia 102** — *Trecho de tesoura de pé sobre o terreno, com os suportes de terço no topo, cilindros de corte ao lado; ao fundo, linha de postes e placa de rodovia.*

**Análise técnica:** Os suportes de terço e os nós visíveis da tesoura estão inteiros, sem cordão de solda rompido. A tesoura chegou ao terreno como peça, e não em pedaços: o que a separou do pilar foi a ligação de apoio, e não uma solda da própria tesoura. O corte a maçarico em andamento altera as peças, e cada corte deve ser registrado para não ser confundido com ruptura (R-00.4). A placa de rodovia ao fundo situa o local junto à faixa da PR-182.

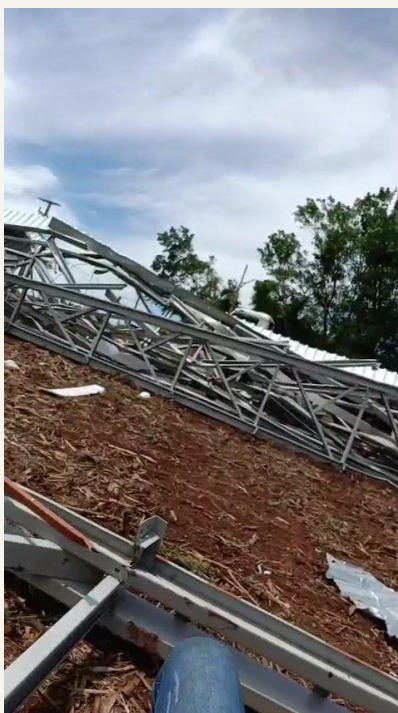
**Fotografia 103** — Segundo vídeo: tesouras tombadas formando um amontoado inclinado, com telhas brancas presas ao alto.

**Análise técnica:** Mostra o mesmo conjunto por outro ângulo. A estrutura conserva a forma das tesouras, com banzos e diagonais retos fora dos pontos de impacto, o que confirma, em escala maior, a leitura da seção 8.3: as barras não foram vencidas por esforço global; foram arrastadas pela perda das ligações.

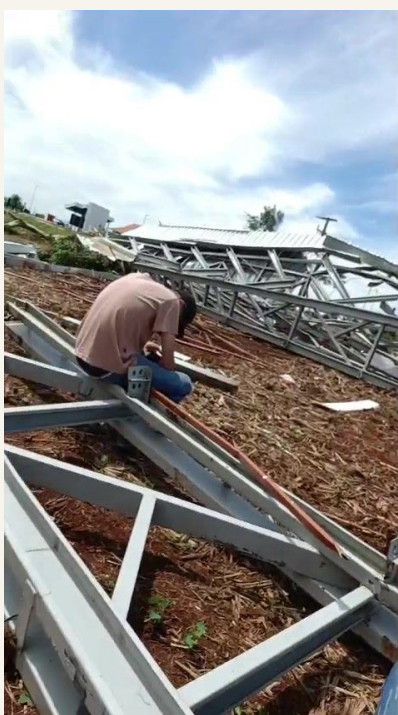
**Fotografia 104** — Banzo de tesoura em primeiro plano, com pequena chapa de ligação furada, sobre o terreno.

**Análise técnica:** A chapa presa ao banzo, com furo, é compatível com suporte de terça. O registro serve à catalogação: essas peças devem ser identificadas e guardadas antes do corte, e, em especial, as extremidades das tesouras com as suas chapas de base, porque são elas que mostram como a tesoura estava presa ao pilar (R-00.4 e providência 10.5(e)).

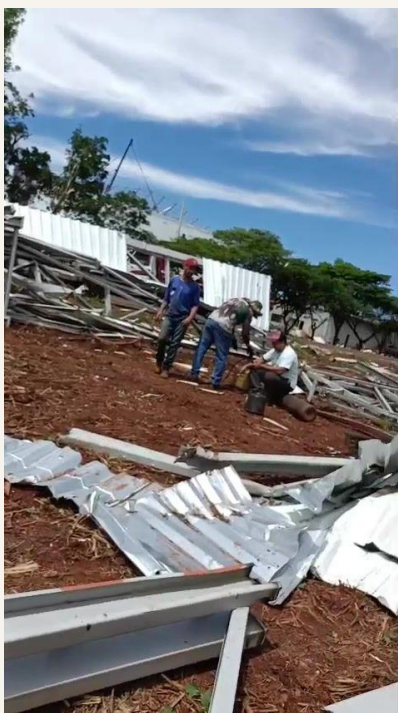
**Fotografia 105** — Equipe de corte junto aos destroços; terças, telhas galvanizadas e brancas amassadas em primeiro plano.

**Análise técnica:** As telhas amassadas e as terças dobradas resultam do impacto no solo. O desmonte por corte a maçarico, em andamento, destrói ligações que ainda podiam ser medidas; o laudo registra a necessidade de catalogar antes de cortar (providência 10.5(e)).

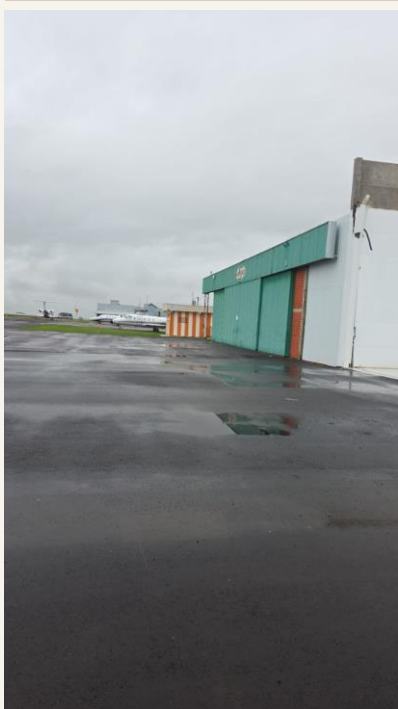
**Fotografia 106** — Pátio molhado e hangar vizinho de portões verdes, com os portões no lugar, e aeronave estacionada ao fundo.

**Análise técnica:** O hangar vizinho aparece com os portões fechados e alinhados, sem dano visível na fachada. Não se conhecem a sua estrutura, o seu projeto nem a sua orientação exata em relação ao vento, e o laudo não tira dele conclusão quantitativa. Registra-se apenas que, no mesmo sítio e no mesmo evento, houve portões de grande vão que permaneceram no lugar, o que é coerente com o levantamento da Prefeitura de que alguns hangares não sofreram grandes danos (seção 3.4).

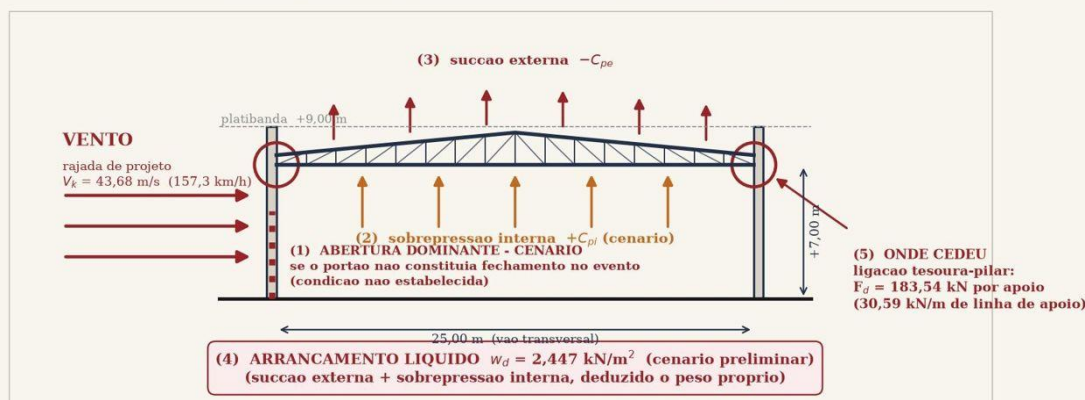
**Desenho 1 — Mecanismo da ruína da cobertura**

**Leitura do desenho:** O croqui percorre a sequência provável da seção 9.7: o vento incide sobre a fachada (1); se o portão não constituía fechamento, o interior pressuriza (2), condição não estabelecida; a sucção externa atua sobre a cobertura de baixa declividade (3); a resultante é o arrancamento líquido (4); e o caminho da força termina na ligação tesoura-pilar, que é onde cedeu (5). Este desenho representa a sequência da segunda emissão, mantida por rastreabilidade; a sequência revisada está no Desenho 7.

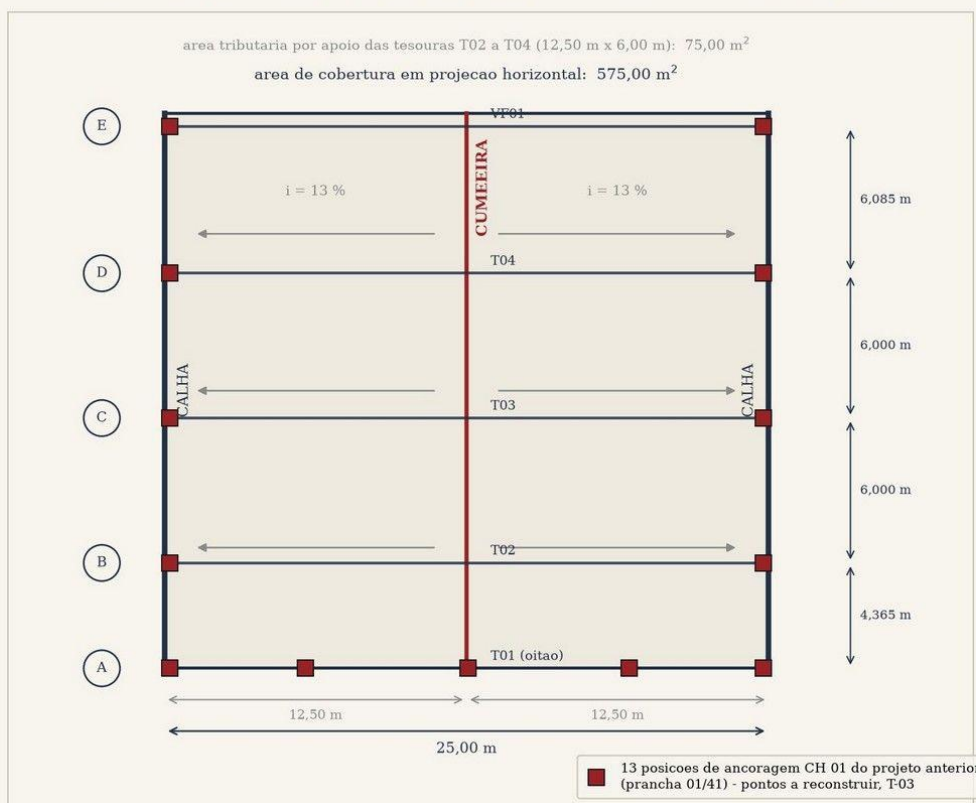
**Desenho 2 — Planta de locação das tesouras e das ancoragens**

**Leitura do desenho:** Contorno e caimentos do projeto arquitetônico aprovado; eixos A a E, vãos entre tesouras e as 13 posições de ancoragem CH 01 lidos na prancha 01/41 do projeto de estrutura metálica. Os quadrados assinalam os pontos a reconstruir conforme a intervenção T-03. A prancha 03/41 cota os mesmos vãos com diferença de até 285 mm no vão A-B, sem efeito sobre o espaçamento de 6,00 m adotado na seção 9.5 para as tesouras T02 a T04.

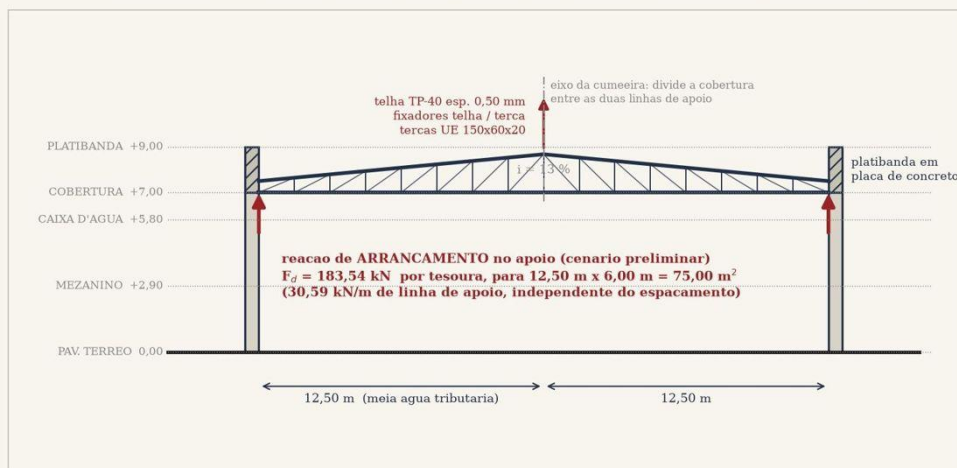
**Desenho 3 — Corte transversal, eixo de reação e caminho da força**

**Leitura do desenho:** Níveis do projeto arquitetônico aprovado e altura da tesoura da prancha 20/41. O desenho mostra o eixo da cumeeira, que divide a cobertura entre as duas linhas de apoio, o caminho que a tração percorre da telha ao apoio, e a reação de arrancamento que a ancoragem precisa resistir em cada apoio, com a área tributária explícita. A platibanda em placa de concreto, acima do plano da cobertura, aparece hachurada.

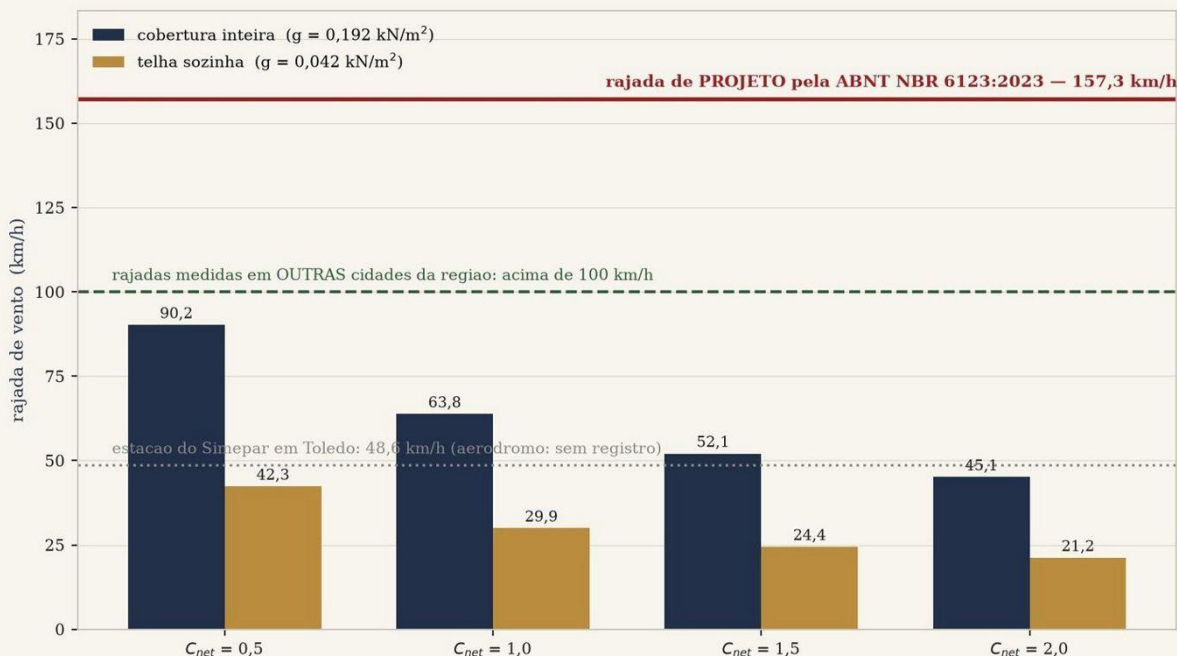
#### Desenho 5 — Rajada em que a sucção iguala o peso próprio, contando apenas com ele

**Leitura do desenho:** O gráfico é a representação da seção 9.3. Compara a rajada de projeto da ABNT NBR 6123:2023 e as rajadas registradas, com a cidade de cada medição, com a rajada em que a sucção iguala o peso próprio da cobertura e o da telha isolada, para quatro valores de coeficiente de pressão líquida. É o dado que define o caso: acima de rajadas modestas, a estabilidade da cobertura dependia inteiramente da ancoragem.

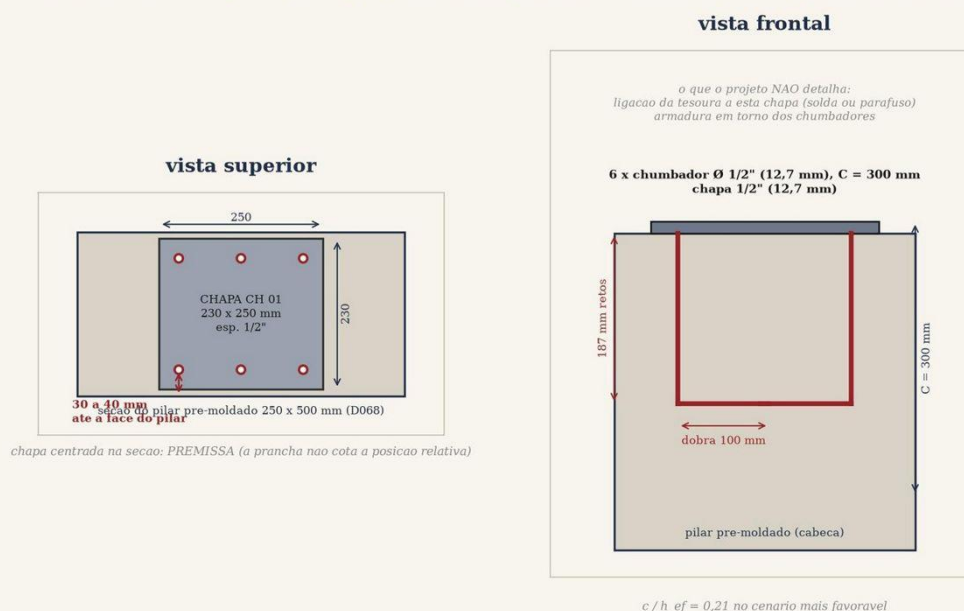
Desenho 6 — O apoio como projetado: chapa CH 01 e chumbadores (prancha 01/41)

**Leitura do desenho:** Reprodução esquemática do detalhe da prancha 01/41: chapa de 230 mm por 250 mm e meia polegada, com seis chumbadores de meia polegada e 300 mm, em duas colunas de três, a 30 mm das bordas da chapa, com 187 mm retos sob a chapa e dobra de 100 mm. Sobre a seção de 25 cm por 50 cm do pilar, com a chapa centrada, a linha de chumbadores fica a 30 a 40 mm da face. É o apoio que a vistoria encontrou rompido, e o que a intervenção T-03 substitui. A centragem é premissa; a ligação da tesoura à chapa e a armadura em torno dos chumbadores não constam do projeto.
